**EXCELENTÍSSIMO SENHOR DOUTOR JUIZ DE DIREITO DA 1ª VARA JUDICIAL
DA COMARCA DE ARUJÁ – SP**

PROCESSO : 0005469-24.2002.8.26.0045
CARTÓRIO : 1º OFÍCIO JUDICIAL
AÇÃO : CUMPRIMENTO DE SENTENÇA - DESPEJO PARA USO PRÓPRIO
REQUERENTE : INÊS RODRIGUES DOS SANTOS
REQUERIDO : JOSÉ EUDÁSIO DE OLIVEIRA

LAUDO DE AVALIAÇÃO

**Rua Francisco Muraca, s/n (“Lote 01”, da “Quadra J”),
Loteamento Vila Pilar – Arujá/SP**

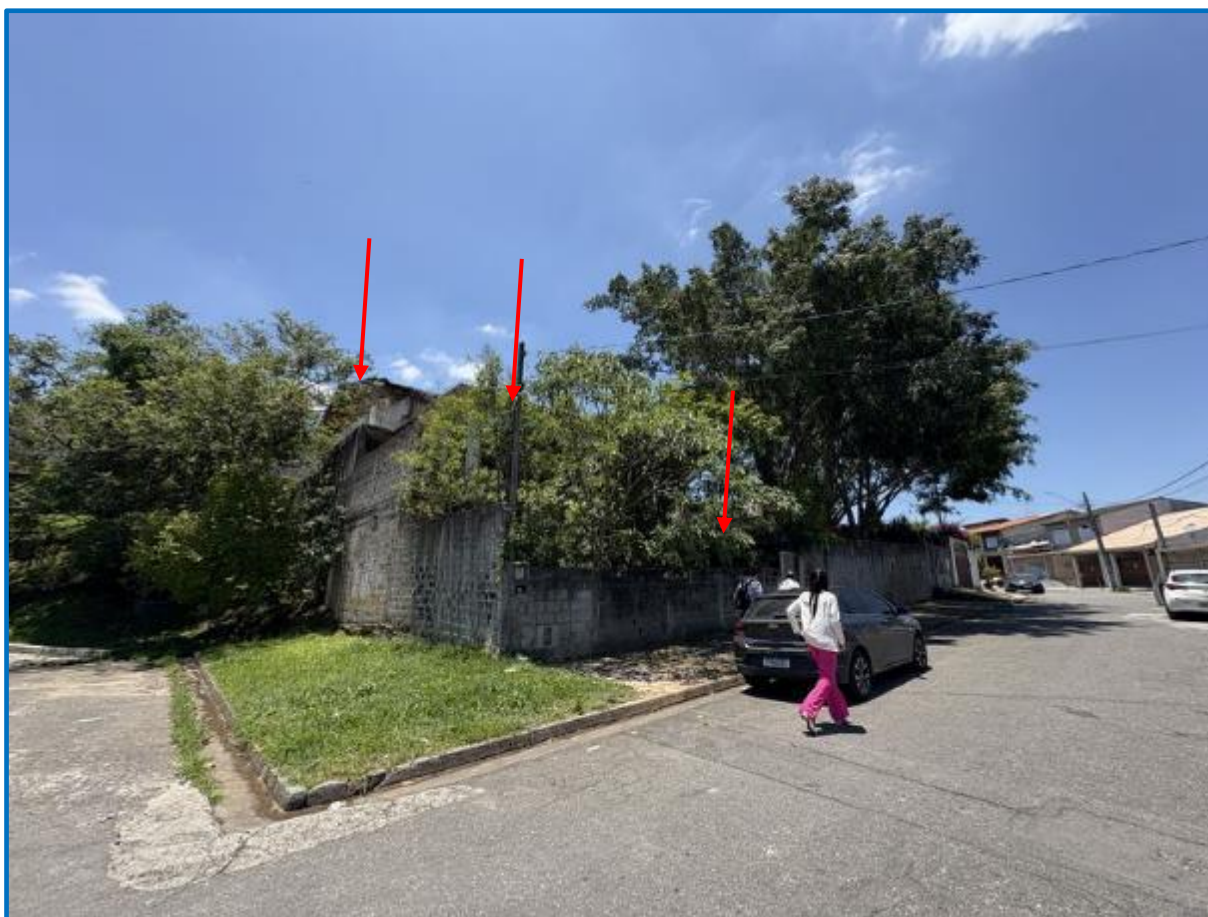
Foto 01 – Vista do imóvel avaliando, situado na confluência da Rua Francisco Muraca, s/n (“Lote 01”, da “Quadra J”), Loteamento Vila Pilar – Arujá/SP, indicado por setas vermelhas.

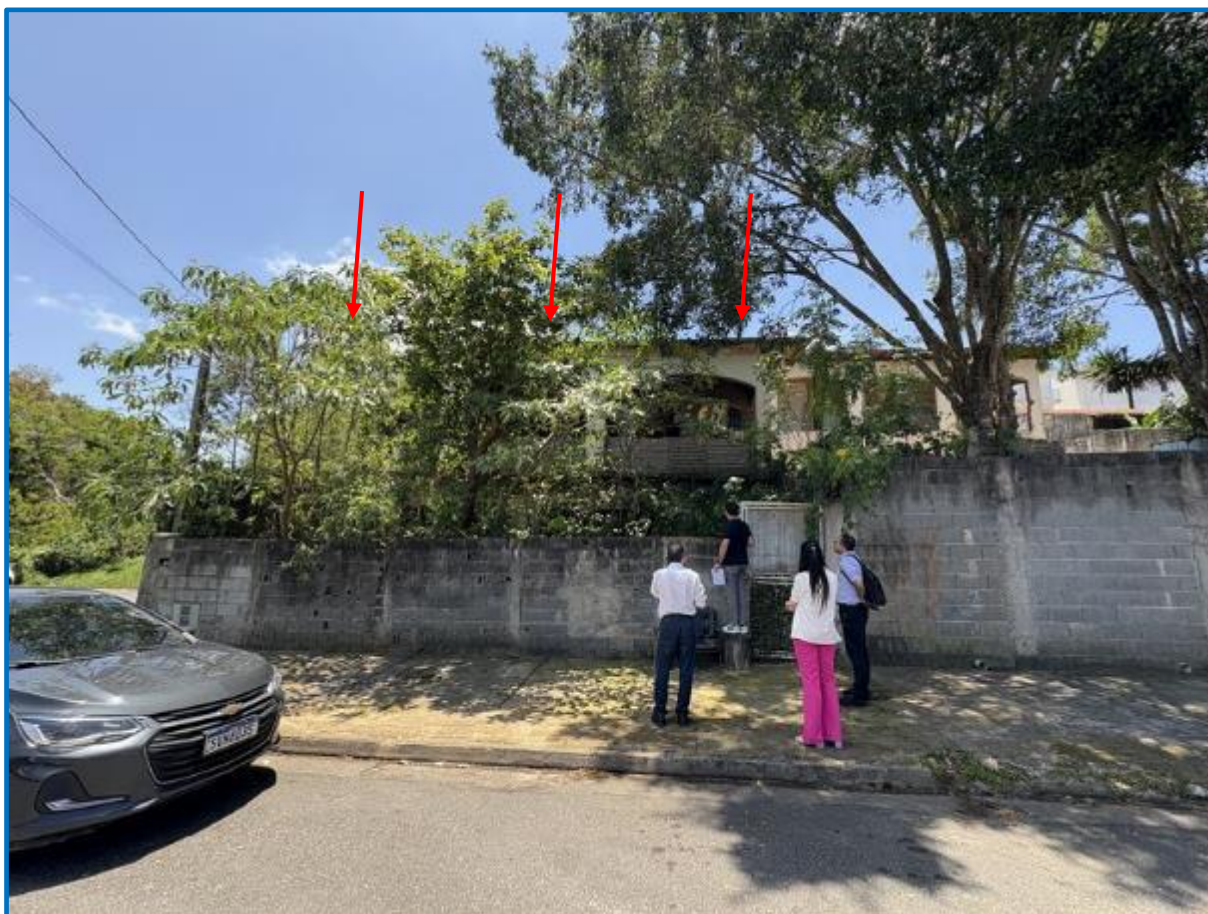
Foto 03 – Vista do imóvel avaliando, situado na confluência da Rua Francisco Muraca, s/n (“Lote 01”, da “Quadra J”), Loteamento Vila Pilar – Arujá/SP, indicado por setas vermelhas. Ademais, observa-se o portão de acesso ao lote avaliando, atualmente unificado fisicamente aos lotes 02 e 03 da mesma quadra.

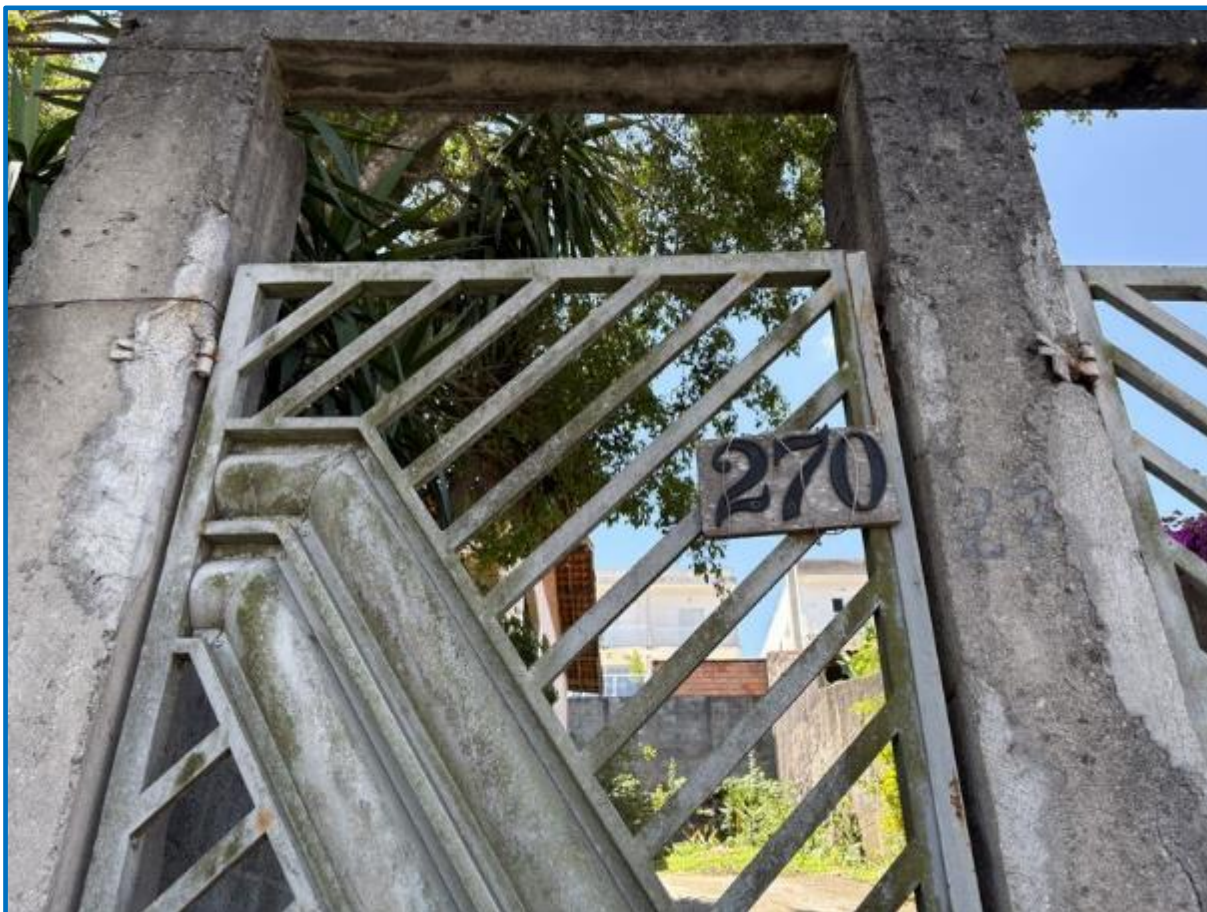
Foto 04 – Vista do portão de acesso ao imóvel avaliando, atualmente unificado fisicamente aos lotes 02 e 03 da mesma quadra. Ademais, o imóvel total (lotes 01, 02 e 03) está identificado com a numeração 270, sendo seu acesso localizado no lote 03.

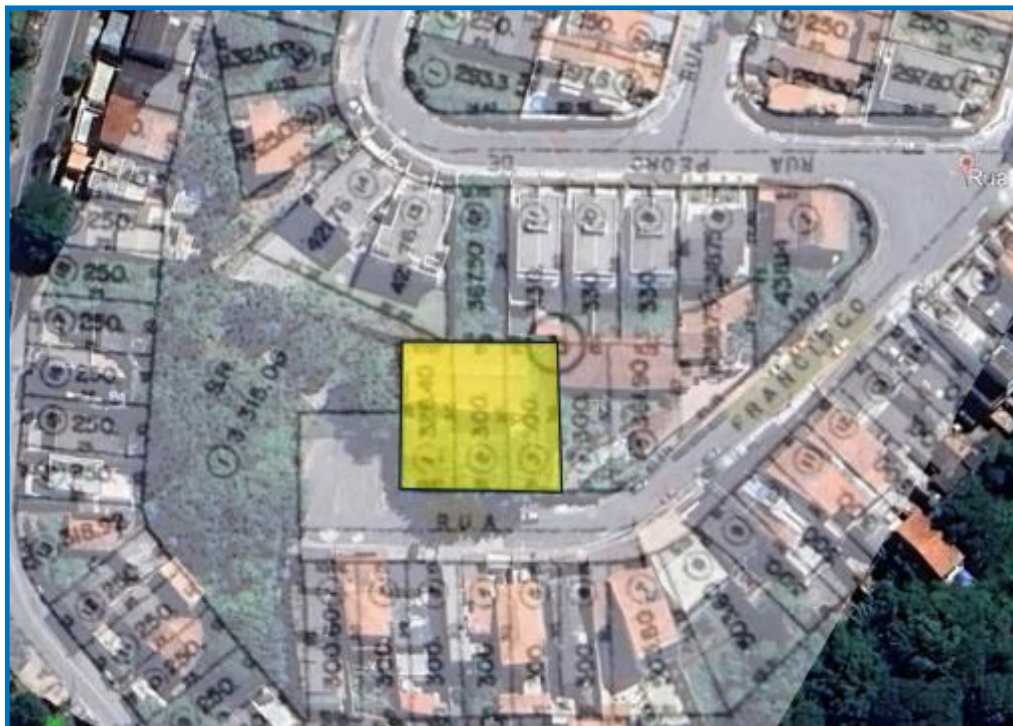
Desta sobreposição, observou-se que os familiares do Réu ocupam atualmente os lotes nº 01, 02 e 03, da Quadra “J”, do Loteamento Vila Pillar, de forma que o imóvel objeto da presente demanda (Lote nº 01 da Quadra “J”) se encontra fisicamente unificado aos lotes 02 e 03 da mesma quadra.

Figura 3 – Sobreposição da planta de loteamento do Loteamento Vila Pillar com a imagem aérea de satélite disponibilizadas pelo Programa Google Earth. Os lotes atualmente ocupados pelos familiares do Réu (lotes 01, 02 e 03 da Quadra “J”) se encontram identificados pela hachura em amarelo.

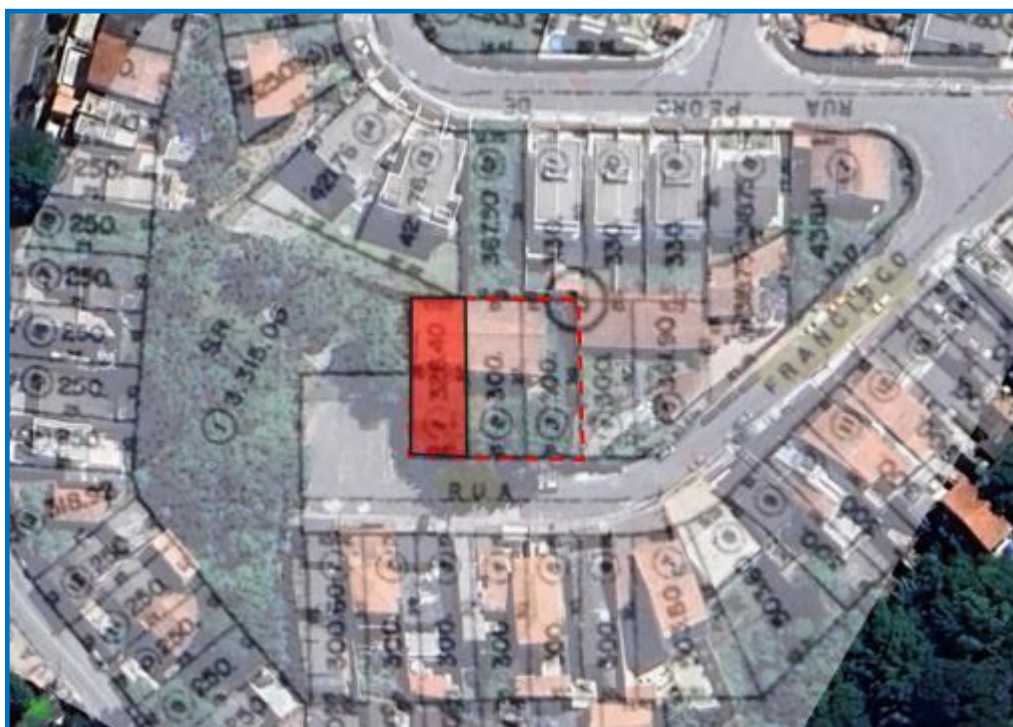
Figura 4 – Sobreposição da planta de loteamento do Loteamento Vila Pillar com a imagem aérea de satélite disponibilizadas pelo Programa Google Earth. Os lotes atualmente ocupados pelos familiares do Réu (lotes 01, 02 e 03 da Quadra “J”) se encontram identificados pelo contorno em vermelho, enquanto o imóvel objeto da presente demanda se encontra identificado pela hachura em vermelho.

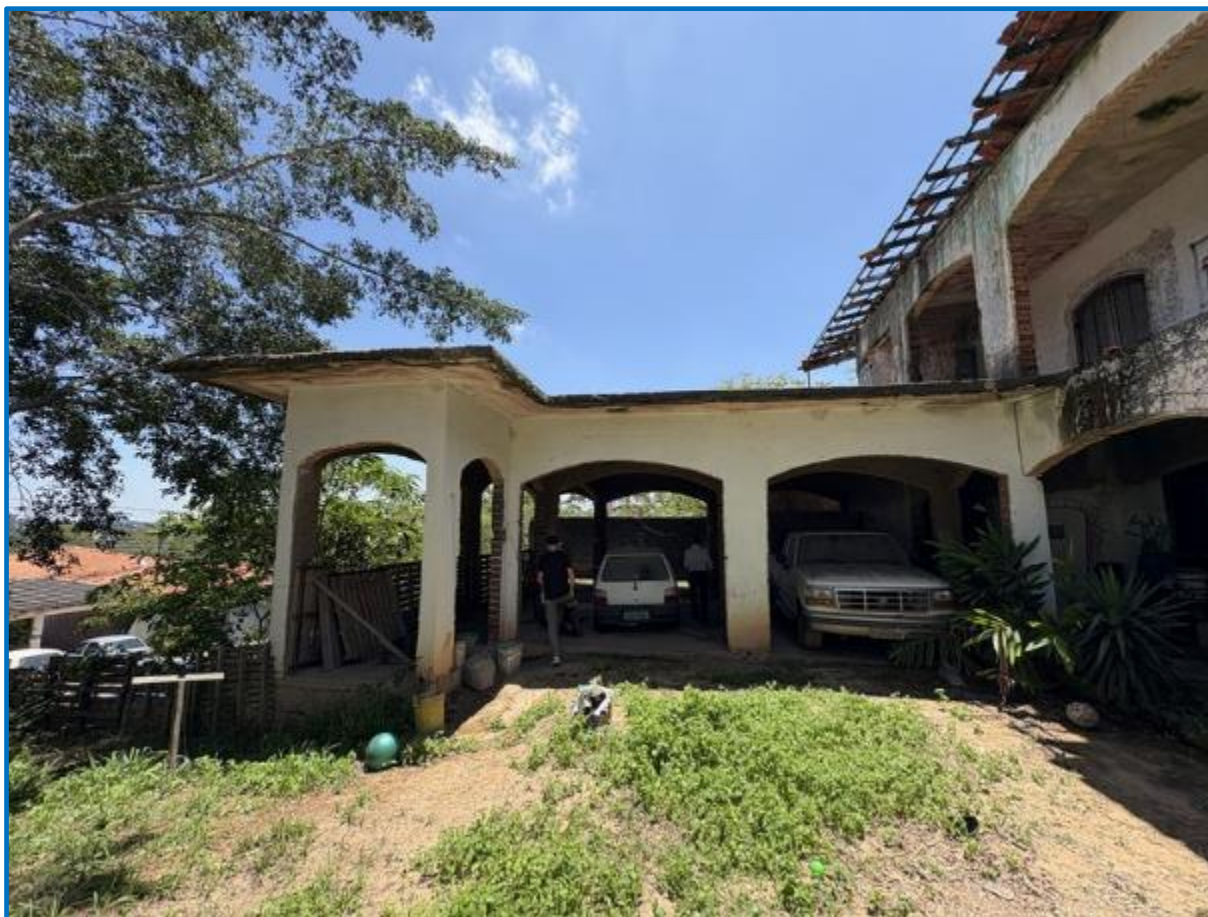
Foto 05 – Vista da lateral da varanda coberta (“Benfeitoria 02”) erigida sobre o imóvel objeto da demanda.

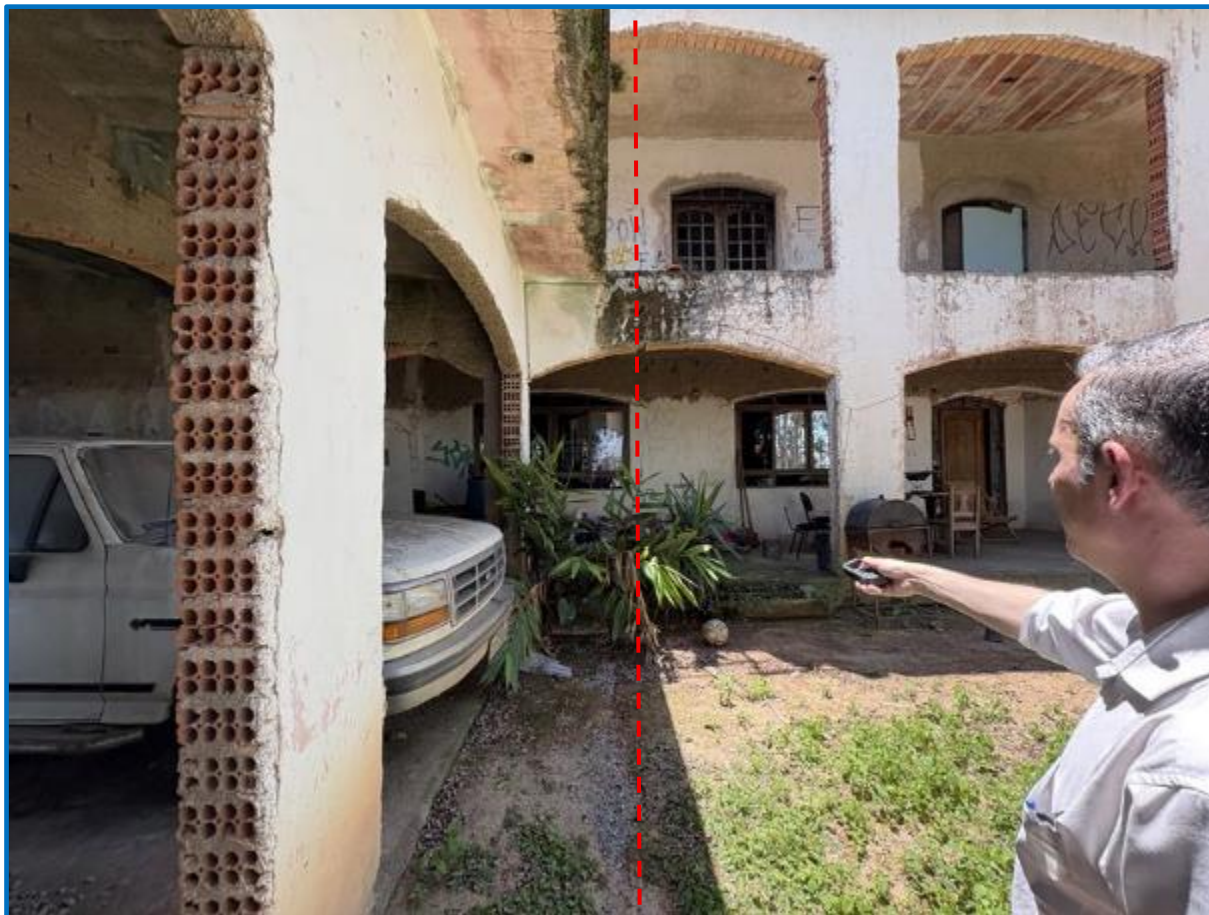
Foto 06 – Vista da projeção aproximada da divisa entre o imóvel objeto da demanda (lote 01) e o seu lote contíguo (lote 02), representada pela linha vermelha.

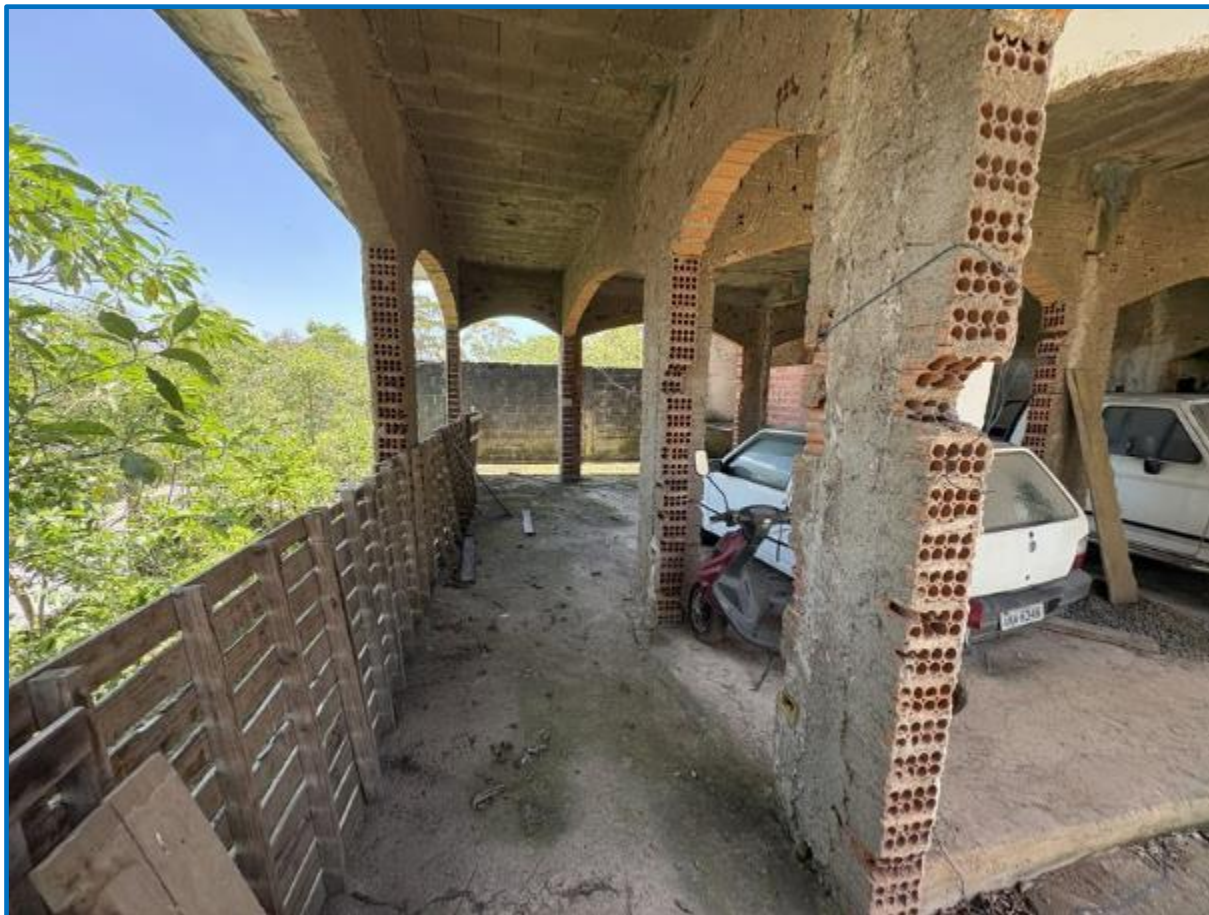
Foto 07 – Vista do interior da varanda coberta (“Benfeitoria 02”), seus acabamentos e seu estado de conservação.

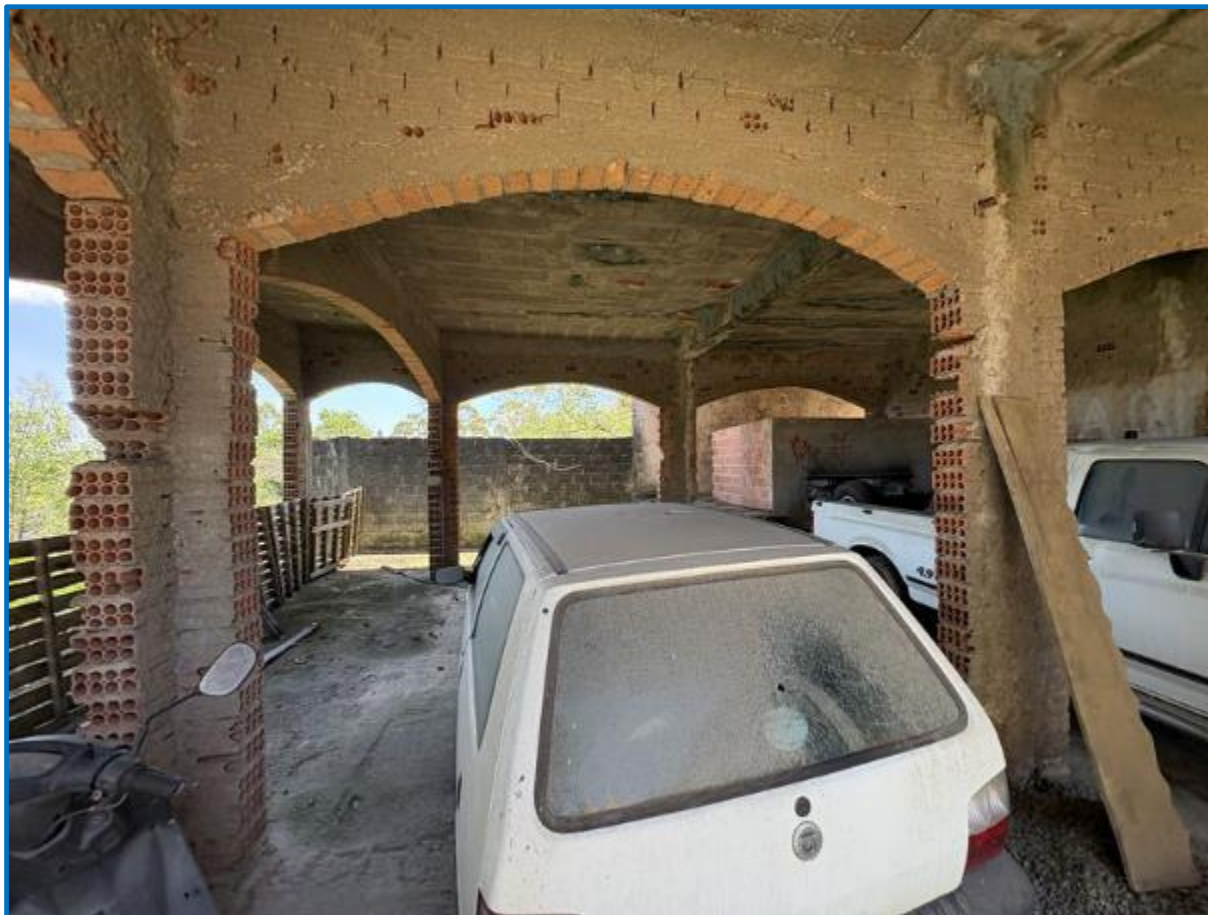
Foto 08 – Vista do interior da varanda coberta (“Benfeitoria 02”), seus acabamentos e seu estado de conservação.

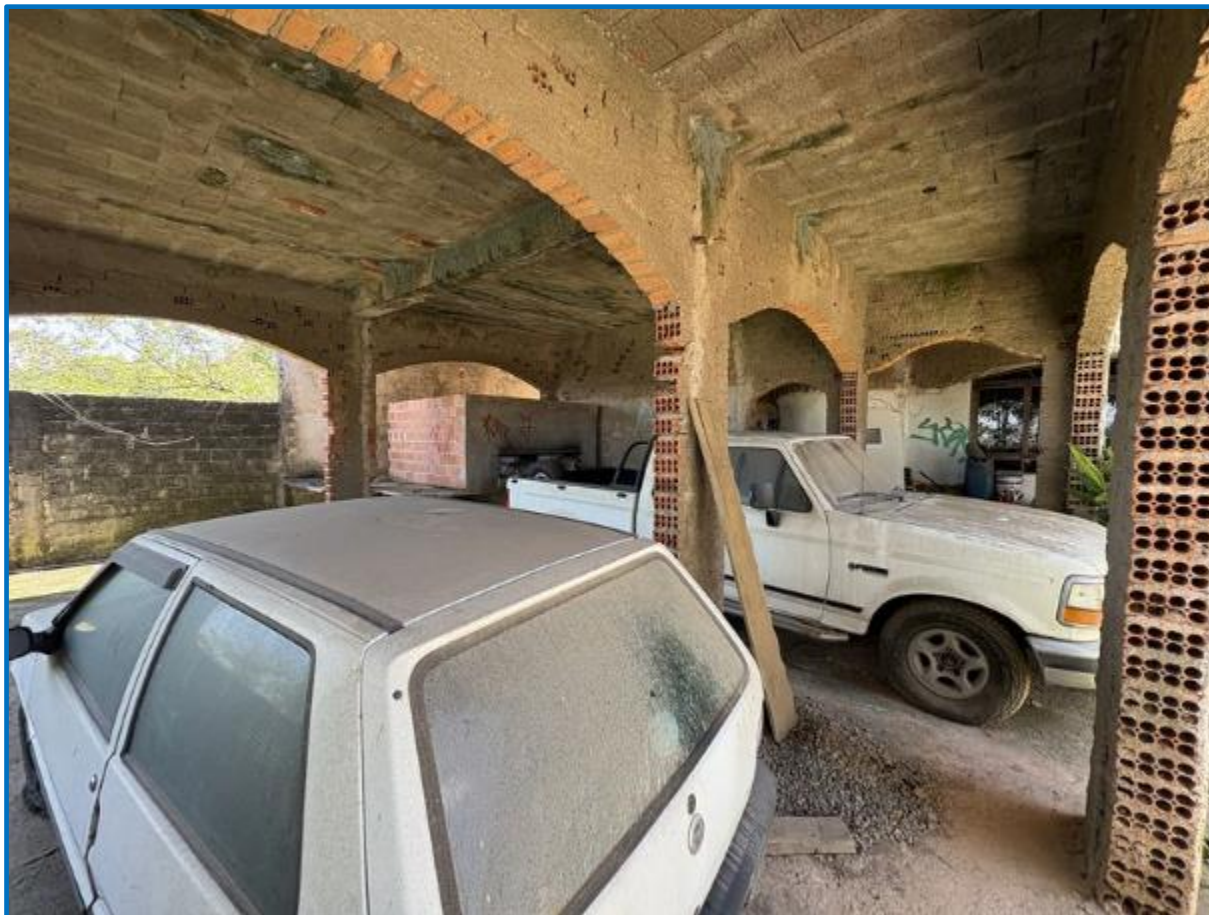
Foto 09 – Vista do interior da varanda coberta (“Benfeitoria 02”), seus acabamentos e seu estado de conservação.

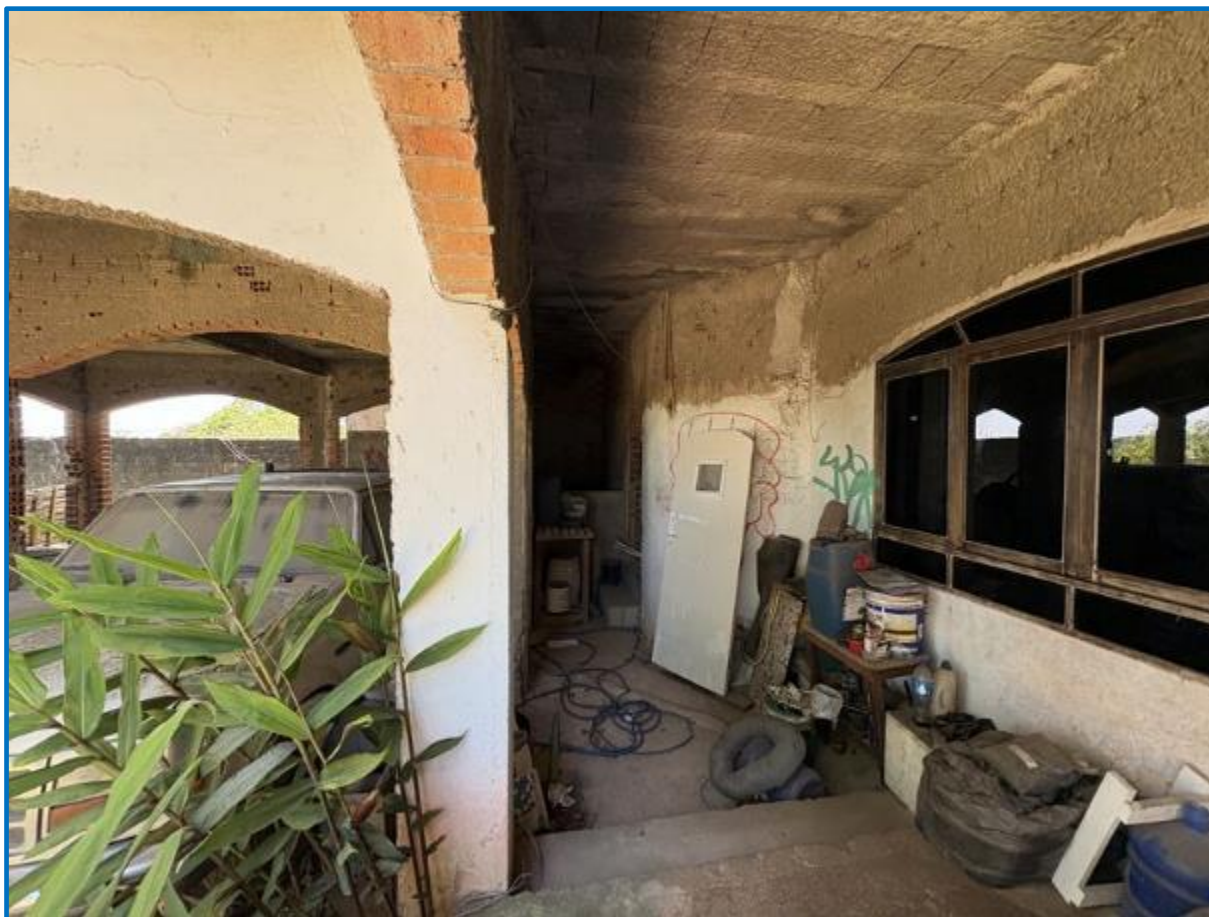
Foto 10 – Vista do interior da varanda coberta (“Benfeitoria 02”), seus acabamentos e seu estado de conservação.

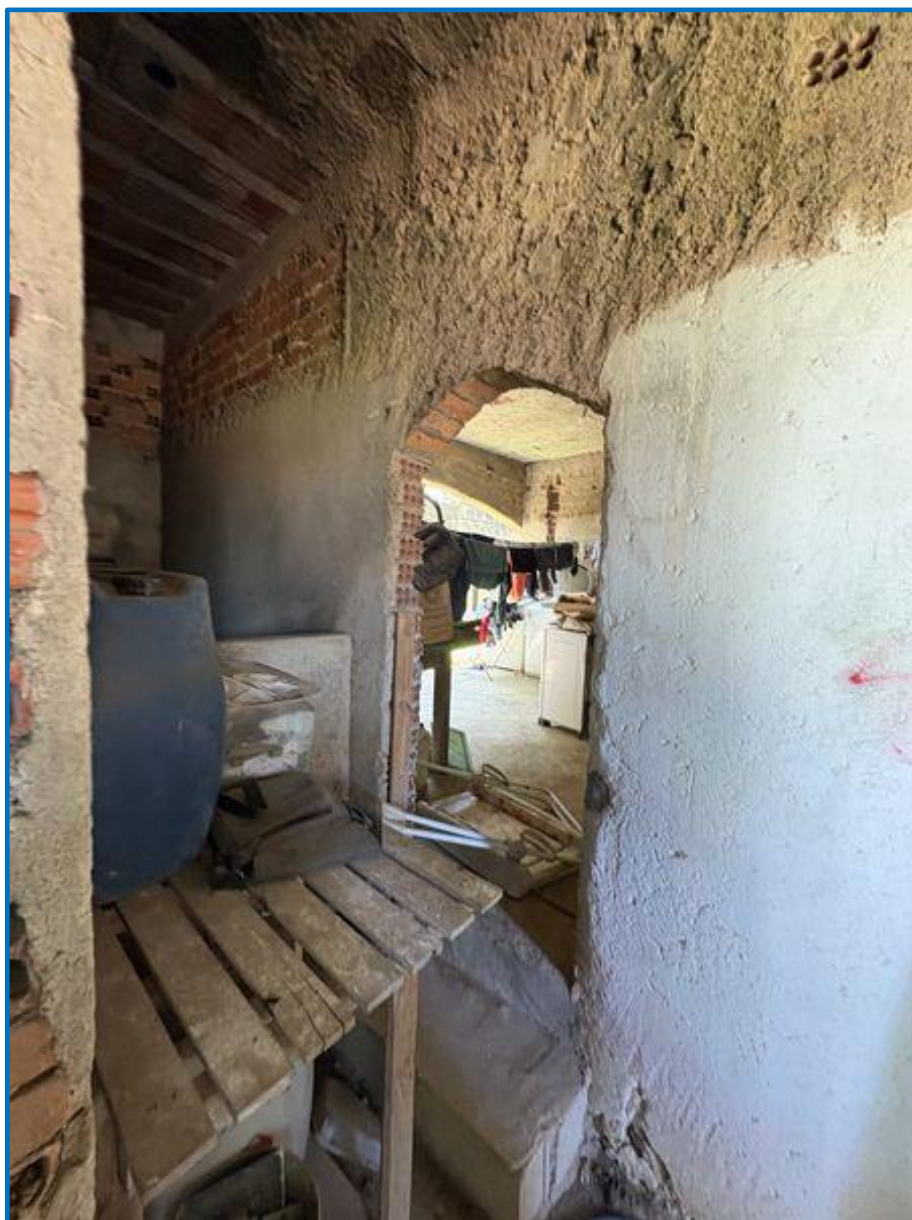
Foto 11 – Vista do interior da varanda coberta (“Benfeitoria 02”), seus acabamentos e seu estado de conservação. Ademais, observa-se o vão de acesso à área de serviço da edificação principal (“Benfeitoria 01”).

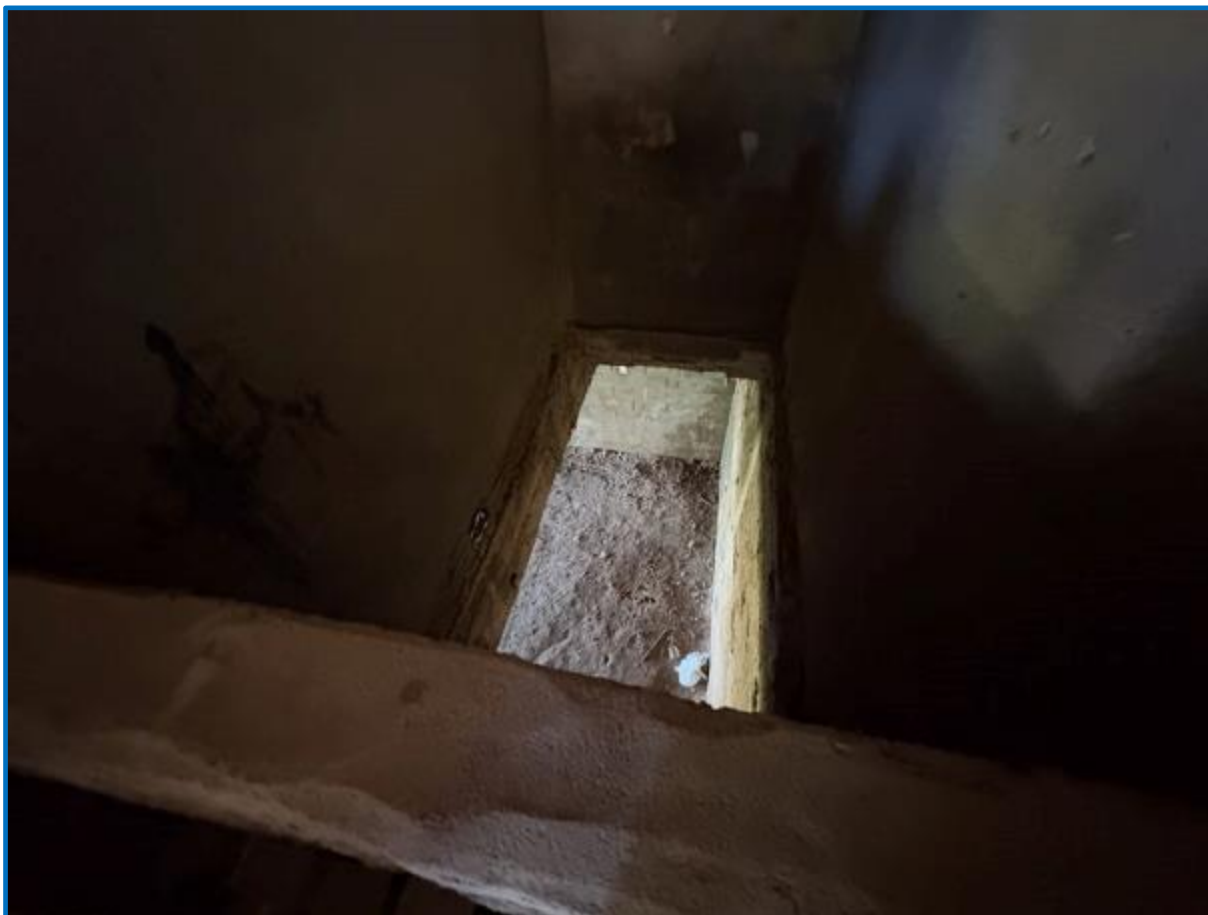
Foto 12 – Vista do vão para escada entre a varanda coberta do pavimento térreo da edificação principal e a garagem. Não se observa a construção da escada propriamente dita.

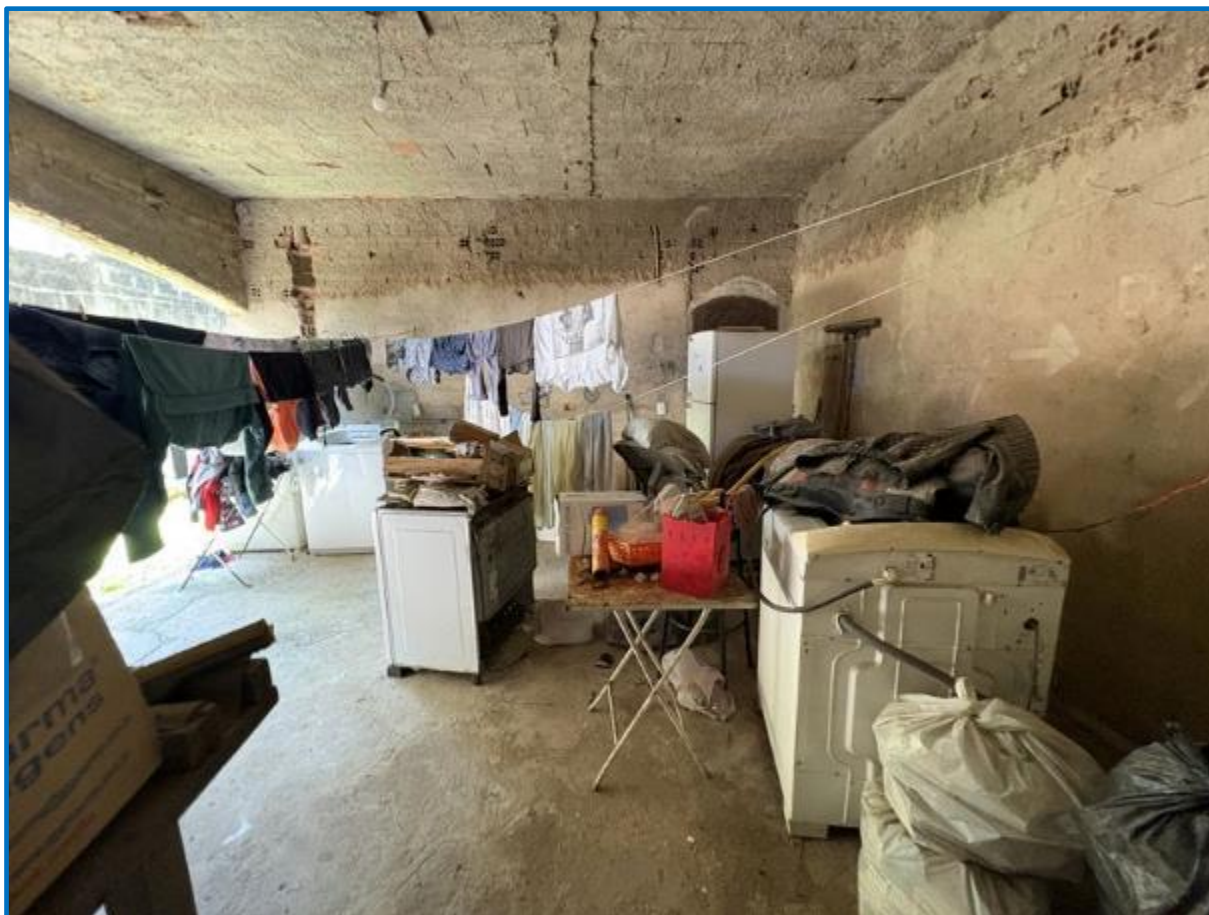
Foto 13 – Vista da área de serviço da edificação principal (“Benfeitoria 01”), seus acabamentos e seu estado de conservação.

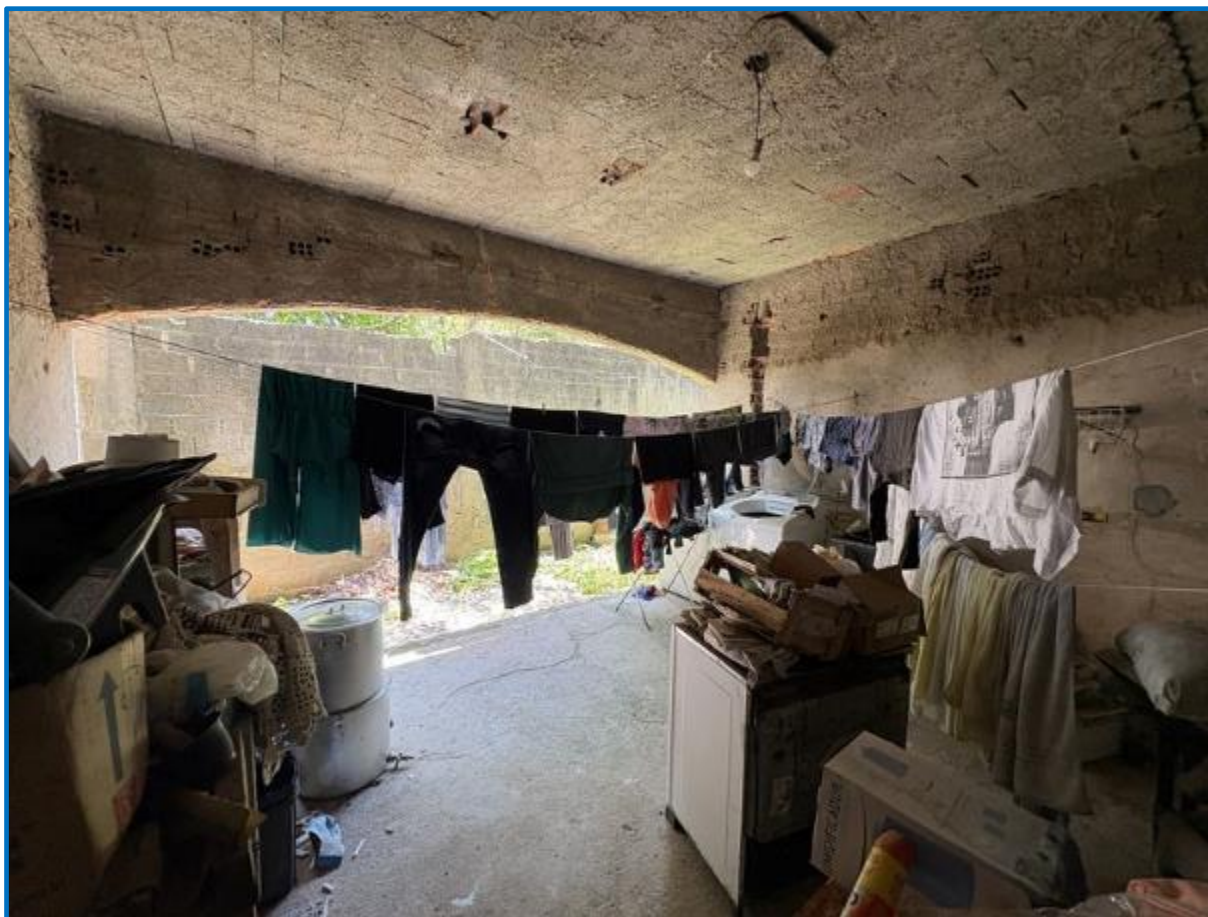
Foto 14 – Vista da área de serviço da edificação principal (“Benfeitoria 01”), seus acabamentos e seu estado de conservação.

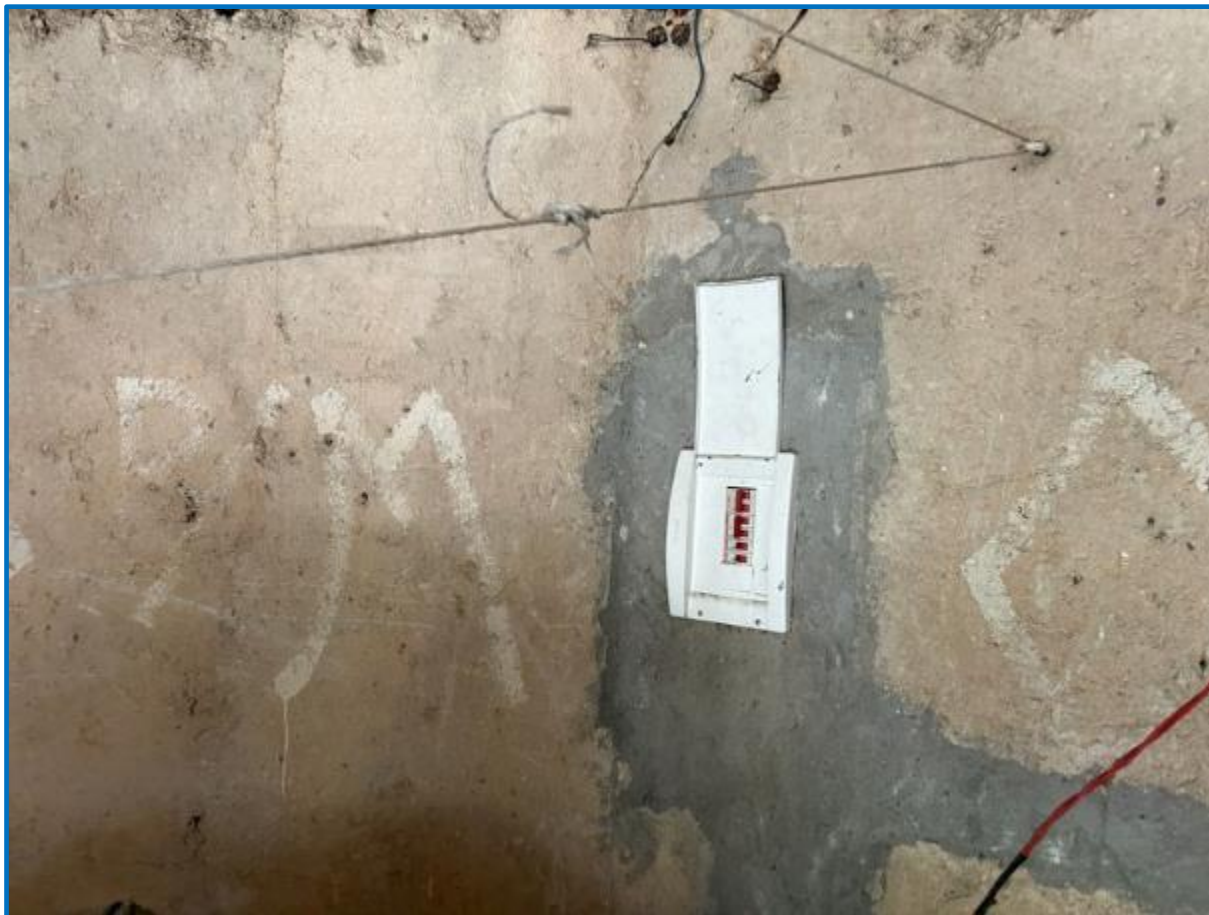
Foto 15 – Vista do quadro geral de distribuição de energia elétrica da edificação principal (“Benfeitoria 01”), situada na área de serviço.

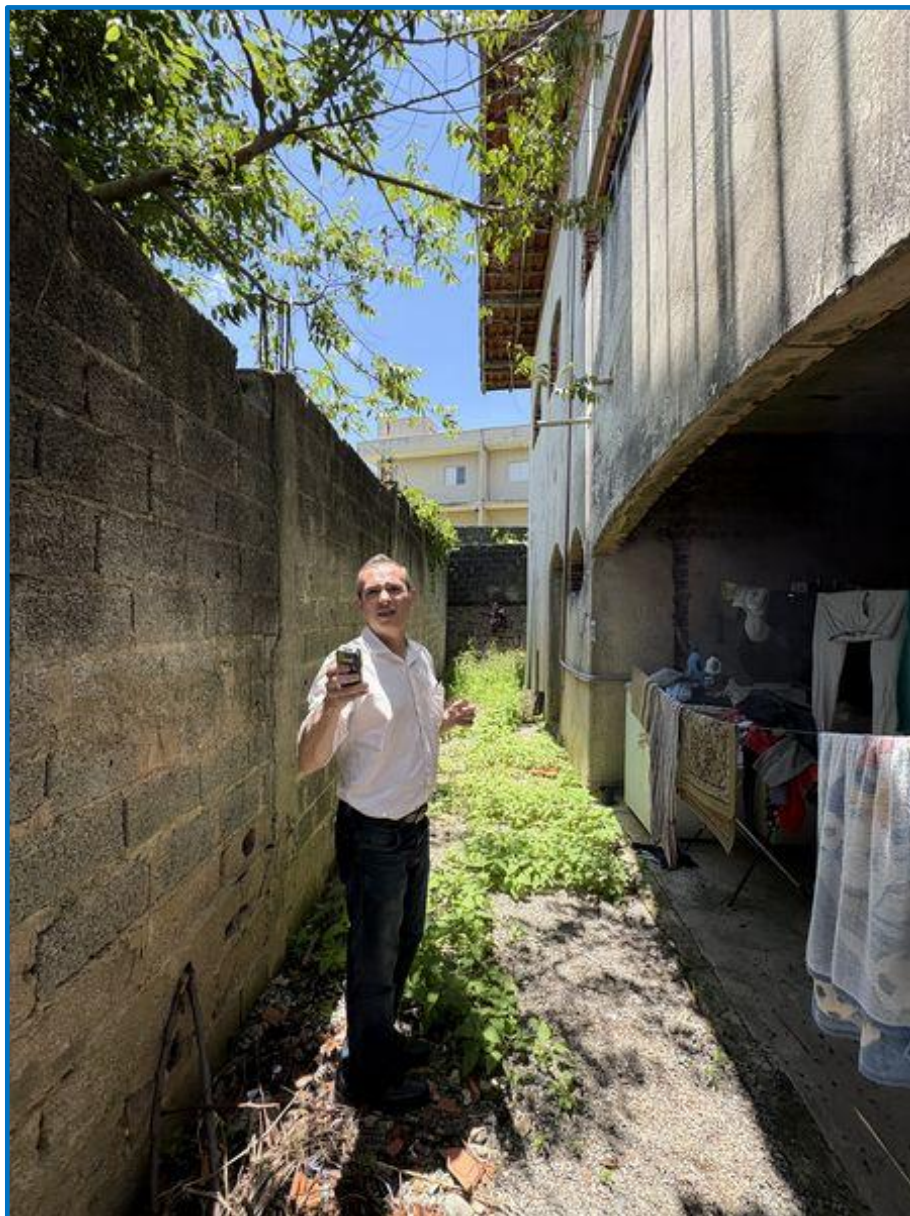
Foto 17 – Vista do ambiente inacabado sem denominação da edificação principal (“Benfeitoria 01”), seus acabamentos e seu estado de conservação.

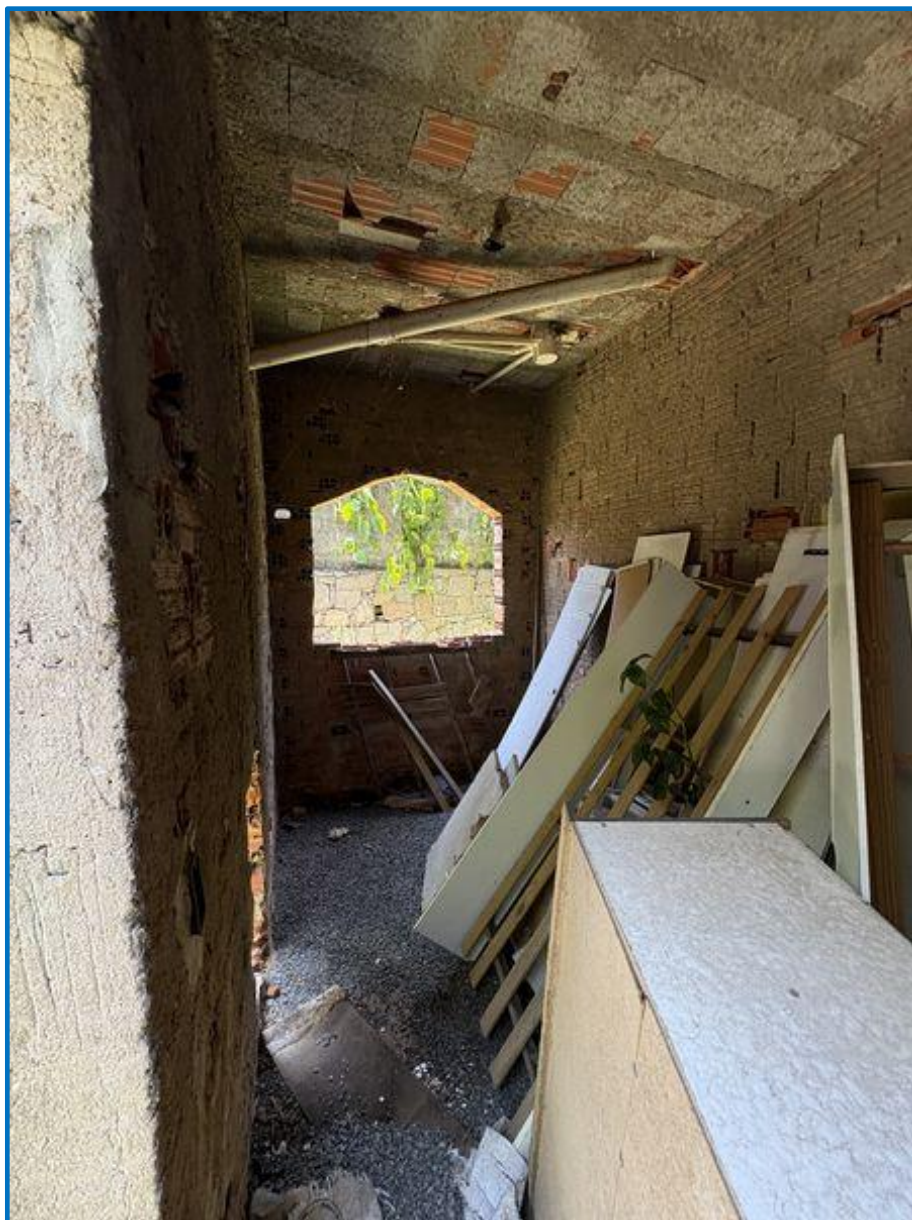
Foto 18 – Vista do ambiente inacabado sem denominação da edificação principal (“Benfeitoria 01”), seus acabamentos e seu estado de conservação.

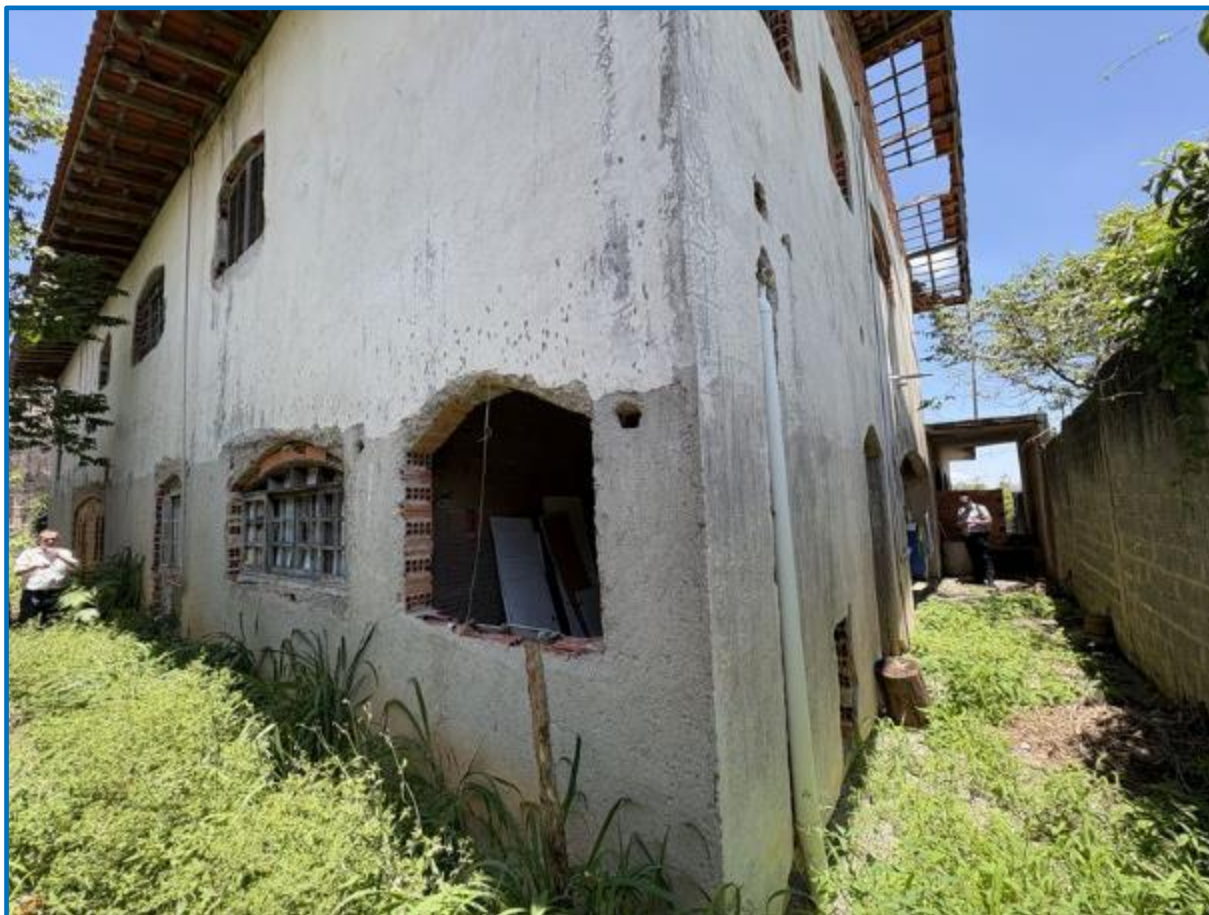
Foto 19 – Vista do recuo lateral esquerdo e posterior do imóvel objeto da demanda (lote 01). Ademais, observam-se a fachada posterior e lateral esquerda da edificação principal, seus acabamentos e estado de conservação.

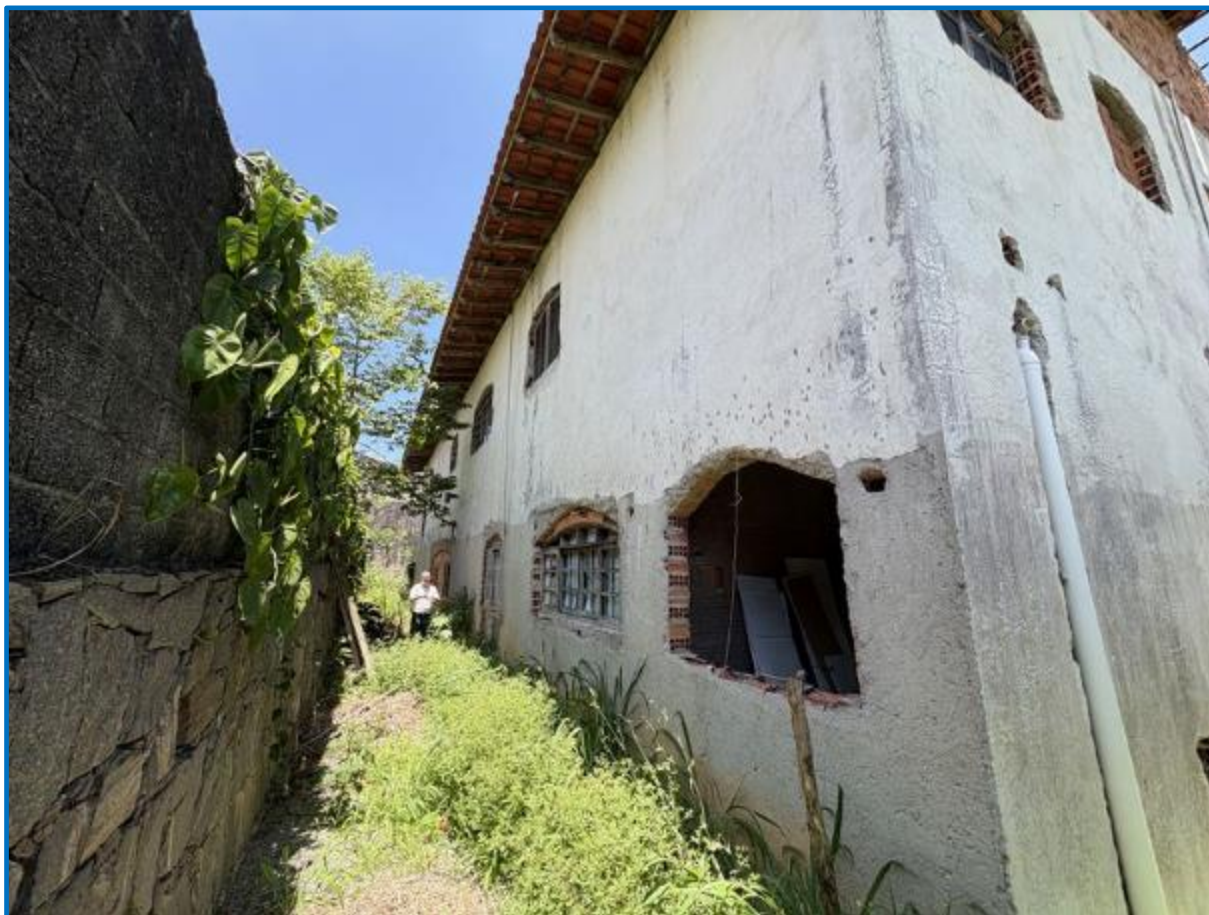
Foto 20 – Vista do recuo posterior do imóvel objeto da demanda (lote 01). Ademais, observam-se a fachada posterior da edificação principal, seus acabamentos e estado de conservação.
