**EXCELENTÍSSIMO SENHOR DOUTOR JUIZ DE DIREITO DA 1ª VARA JUDICIAL
DA COMARCA DE ARUJÁ – SP**

PROCESSO : 0005469-24.2002.8.26.0045
CARTÓRIO : 1º OFÍCIO JUDICIAL
AÇÃO : CUMPRIMENTO DE SENTENÇA - DESPEJO PARA USO PRÓPRIO
REQUERENTE : INÊS RODRIGUES DOS SANTOS
REQUERIDO : JOSÉ EUDÁSIO DE OLIVEIRA

LAUDO DE AVALIAÇÃO

**Rua Francisco Muraca, s/n (“Lote 01”, da “Quadra J”),
Loteamento Vila Pilar – Arujá/SP**

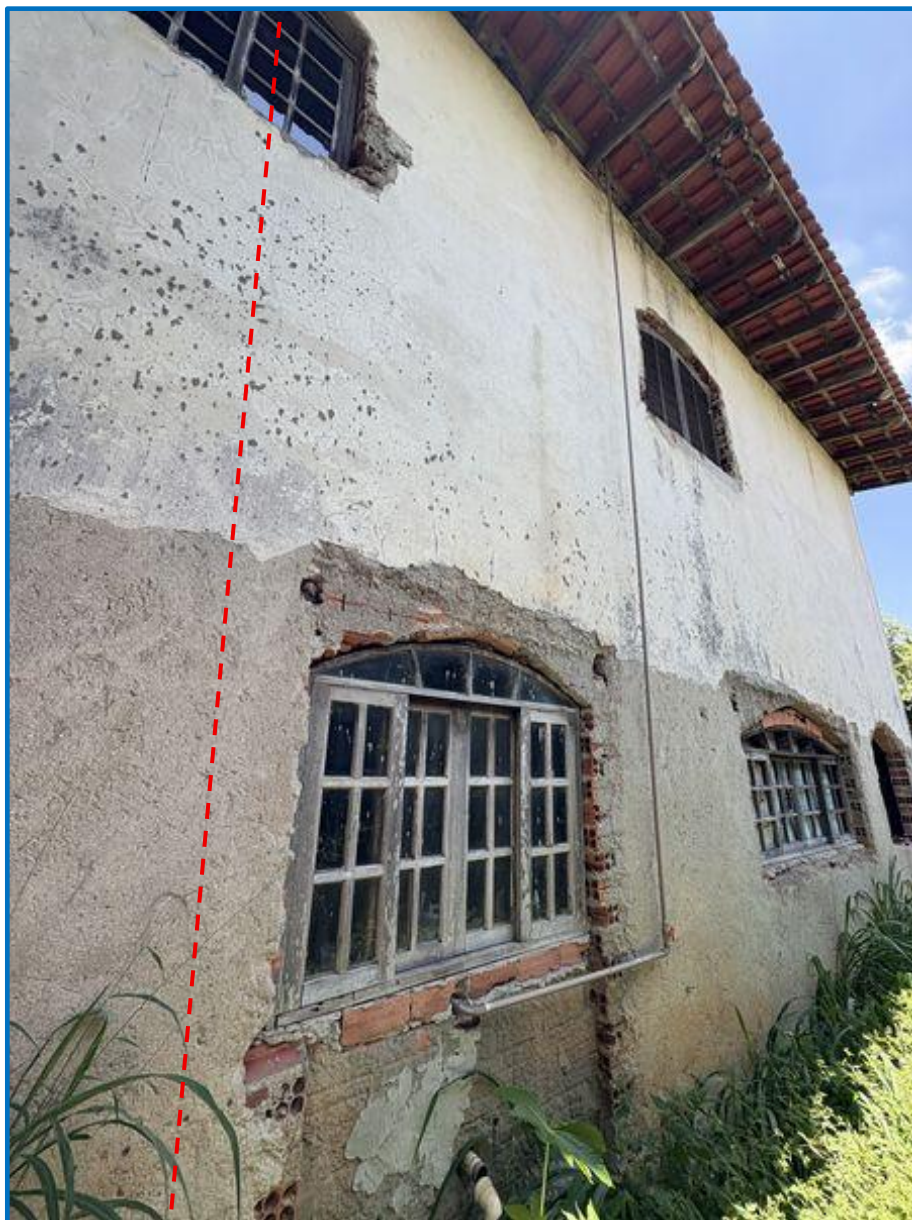
Nada obstante não há uma escada fixa que interliga o pavimento térreo e o pavimento superior da edificação, sendo que o acesso ao pavimento superior é realizado por uma escada de madeira de encosto, conforme retratado na Foto 22 do Laudo de Avaliação.

Foto 22 – Vista da escada de madeira de apoio para acesso ao pavimento superior da edificação principal.

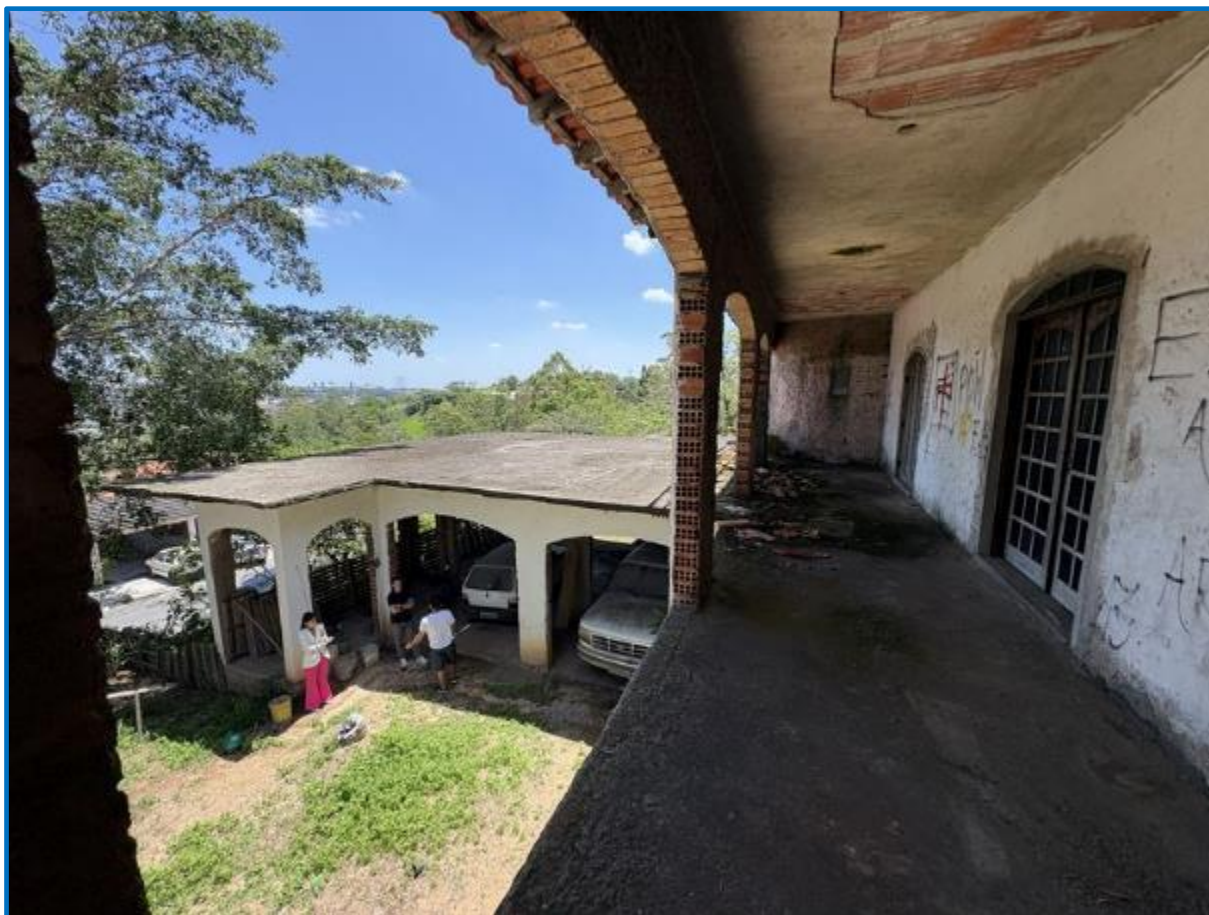
Foto 23 – Vista do interior da varanda coberta (“Benfeitoria 02”) do pavimento superior da edificação principal, seus acabamentos e seu estado de conservação.

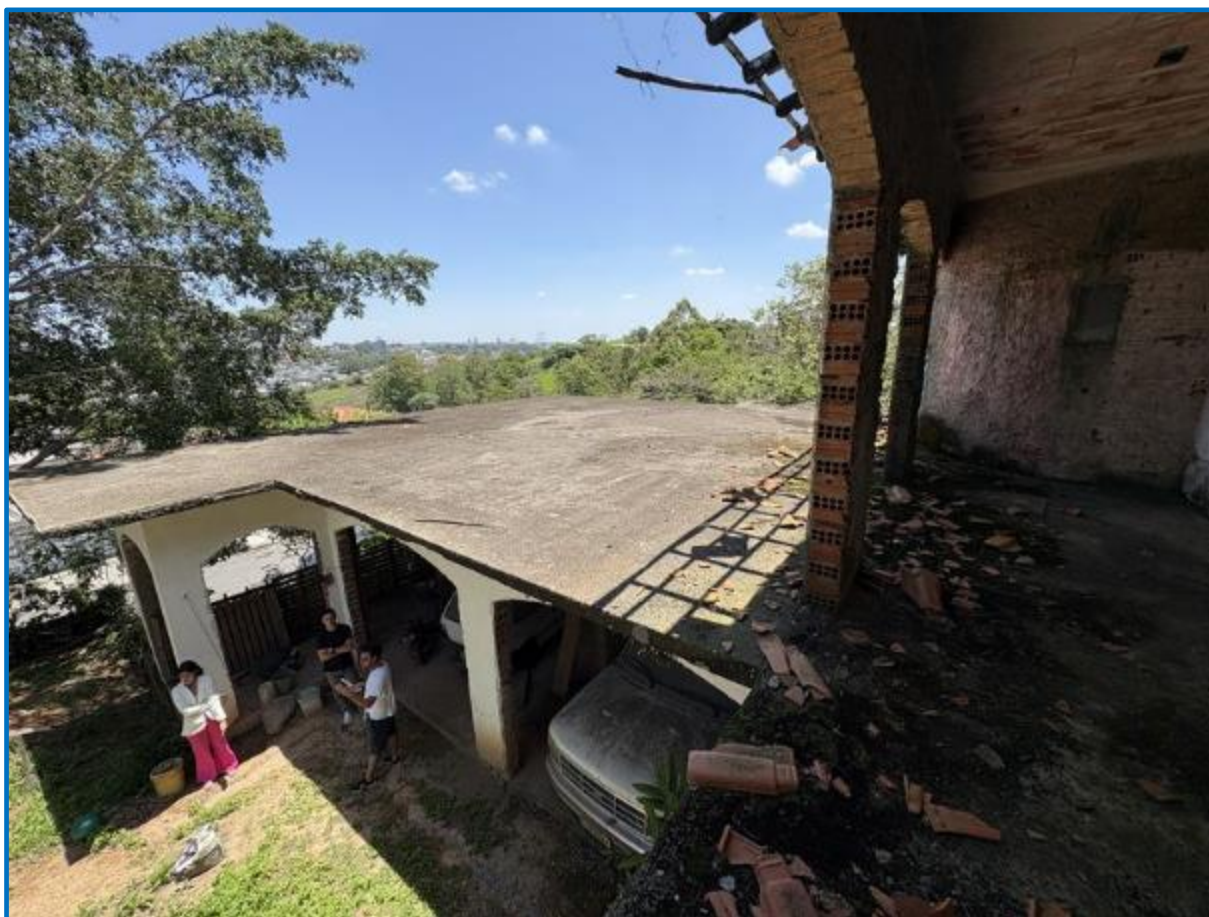
Foto 24 – Vista da laje de cobertura da varanda coberta (“Benfeitoria 02”) do pavimento térreo, a partir da varanda coberta (“Benfeitoria 02”) do pavimento superior da edificação principal.

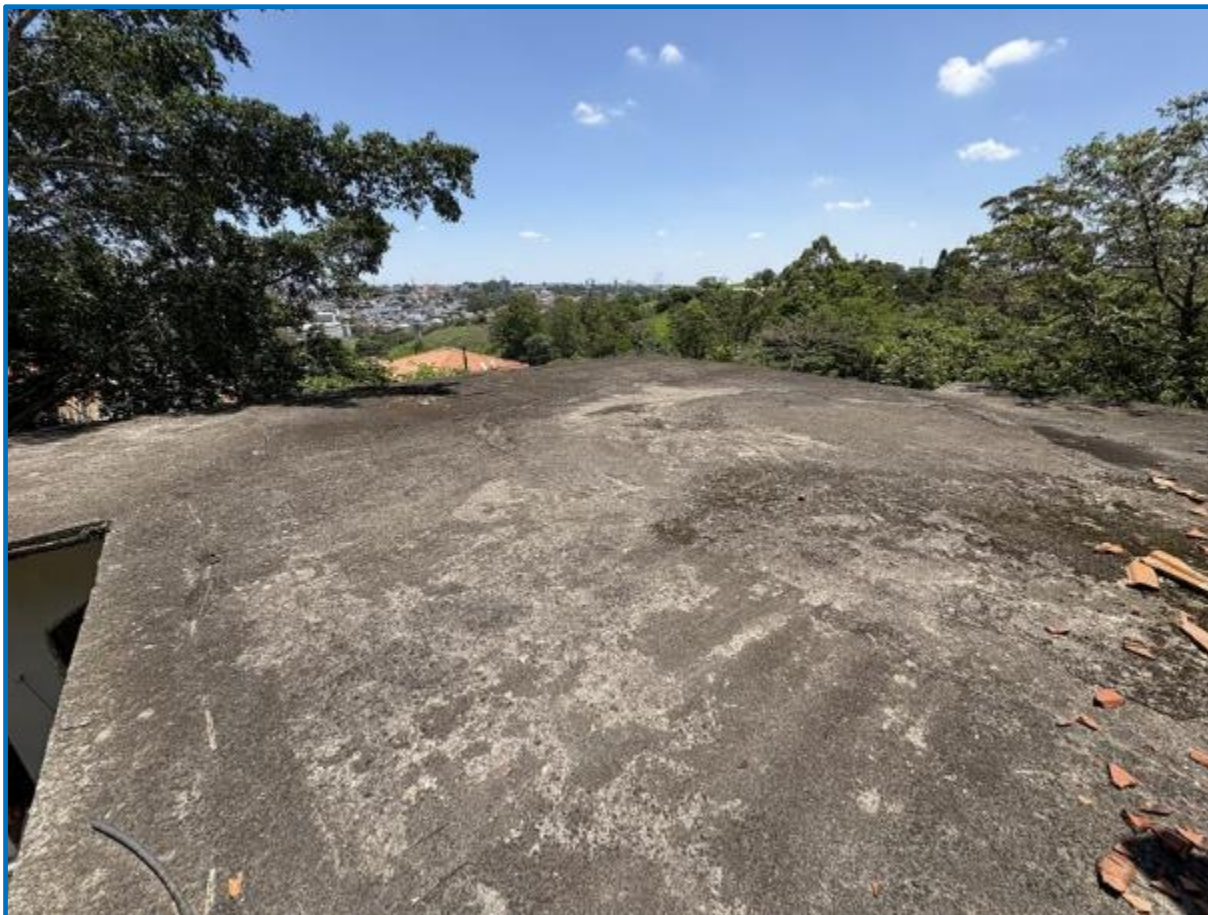
Foto 26 – Vista da edificação principal (“Benfeitoria 01”), a partir da laje de cobertura da varanda coberta do pavimento térreo (“Benfeitoria 02”).

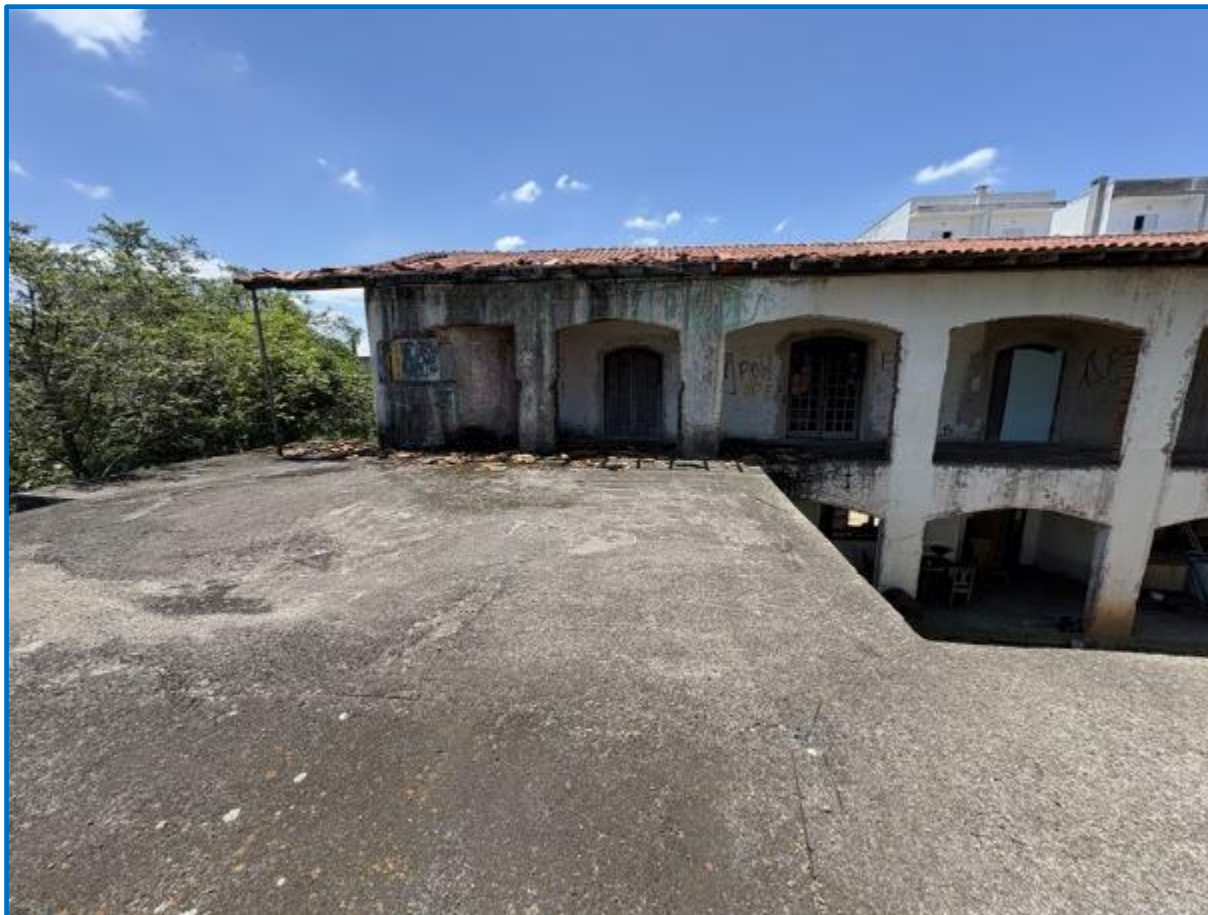
Foto 27 – Vista da edificação principal (“Benfeitoria 01”), a partir da laje de cobertura da varanda coberta do pavimento térreo (“Benfeitoria 02”).

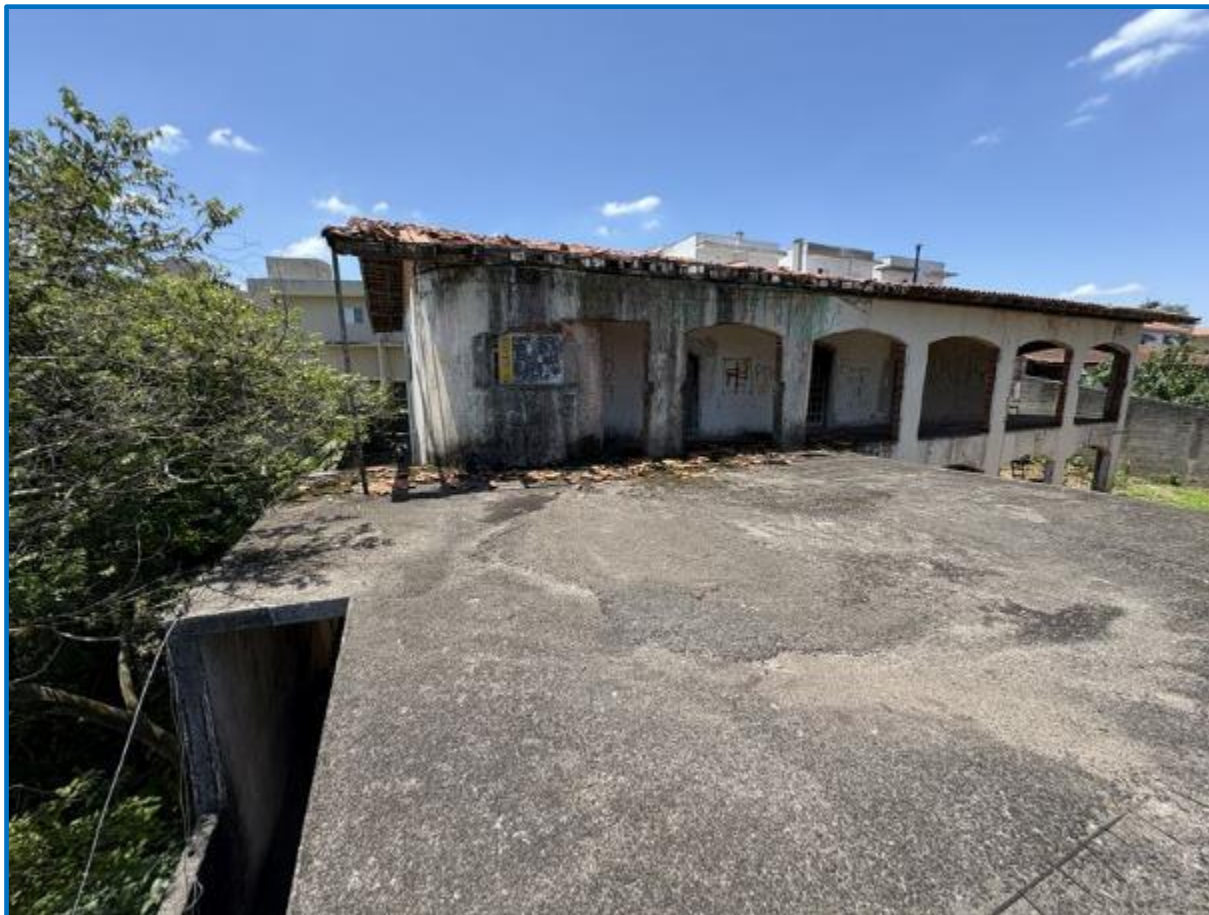
Foto 28 – Detalhe do estado de conservação da cobertura da edificação principal (“Benfeitoria 01”).

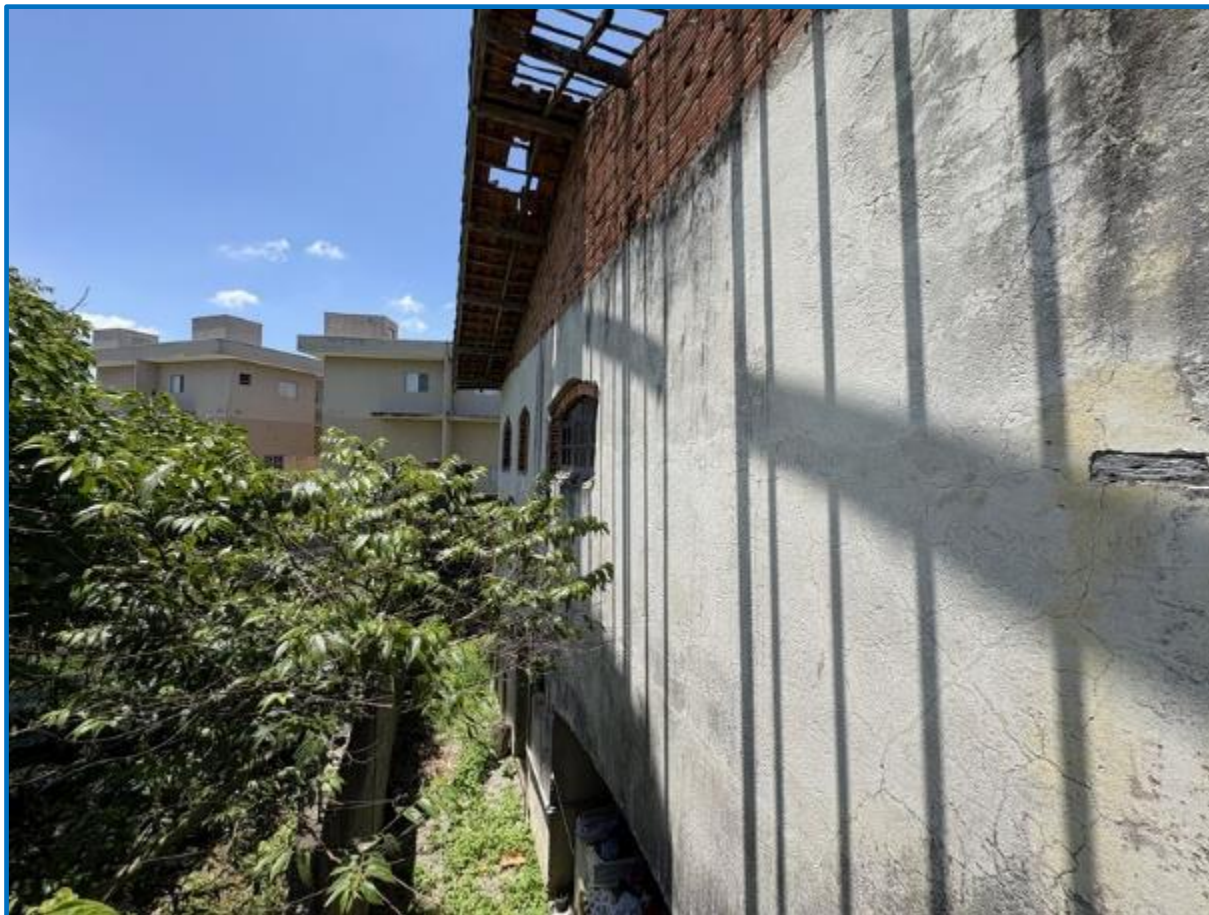
Foto 29 – Vista da fachada lateral esquerda da edificação principal (“Benfeitoria 01”), seus acabamentos e estado de conservação.

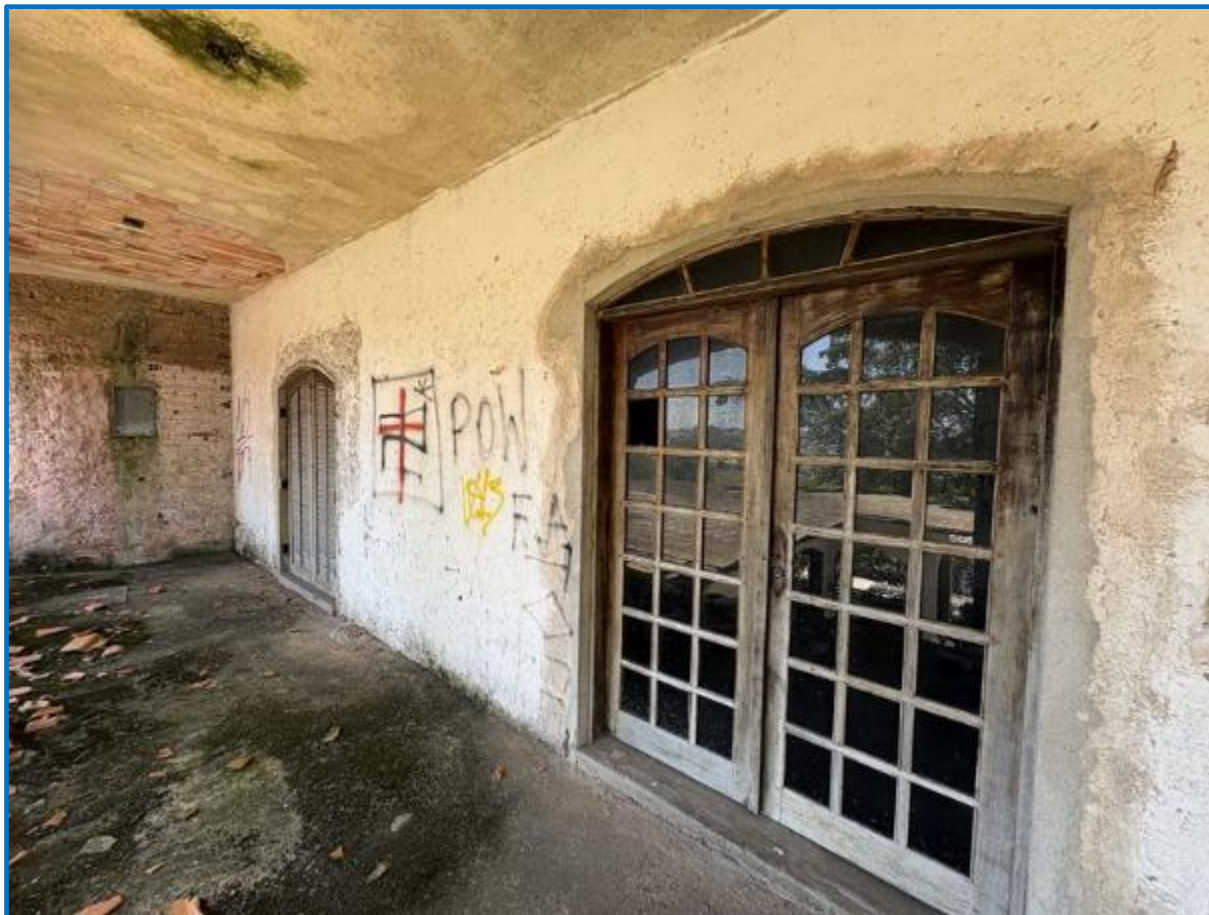
Foto 31 – Vista do interior do ambiente 01, situado no pavimento superior da edificação principal (“Benfeitoria 01”), seus acabamentos e seu estado de conservação. Observa-se que somente parte do ambiente se encontra no interior da projeção do imóvel avaliando.

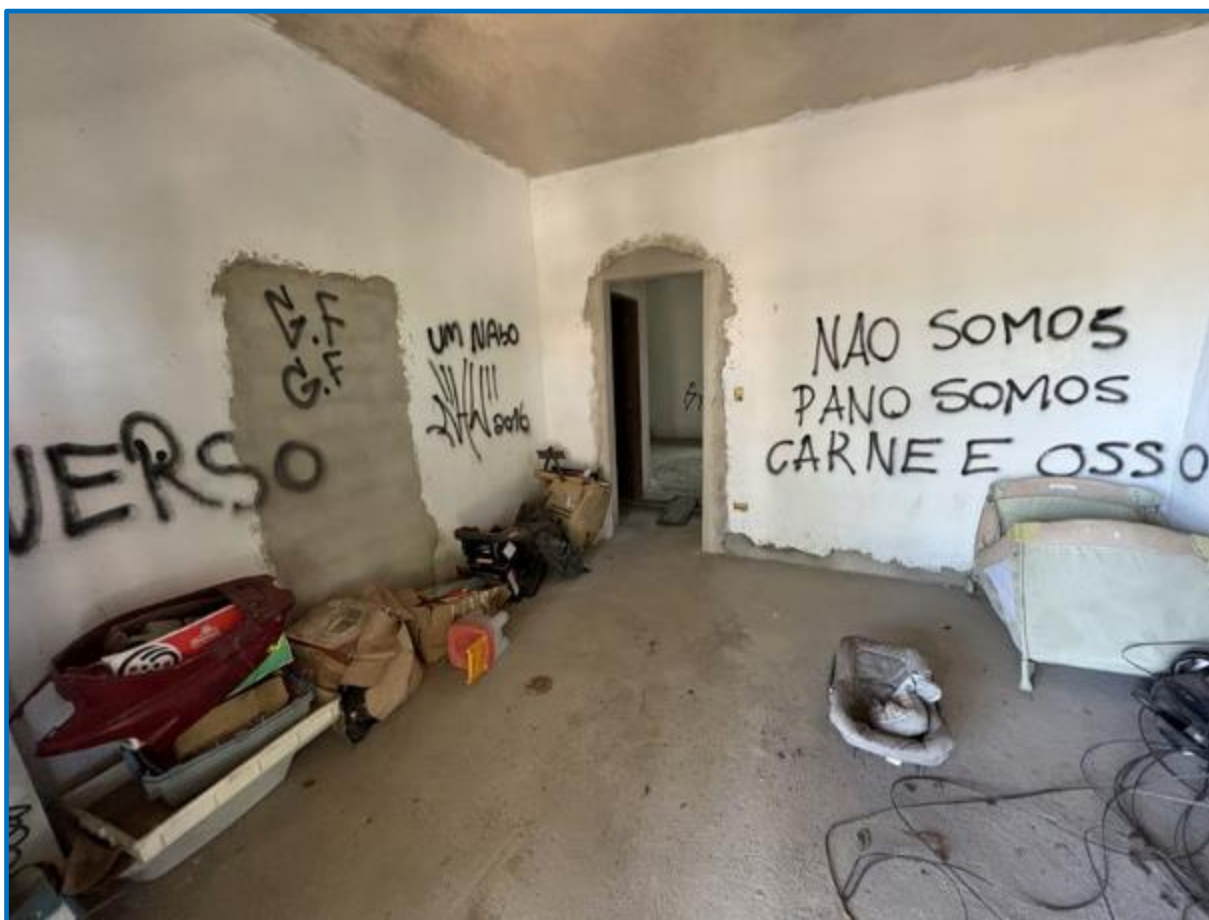
Foto 32 – Vista do interior do ambiente 01, situado no pavimento superior da edificação principal (“Benfeitoria 01”), seus acabamentos e seu estado de conservação. Observa-se que somente parte do ambiente se encontra no interior da projeção do imóvel avaliando.

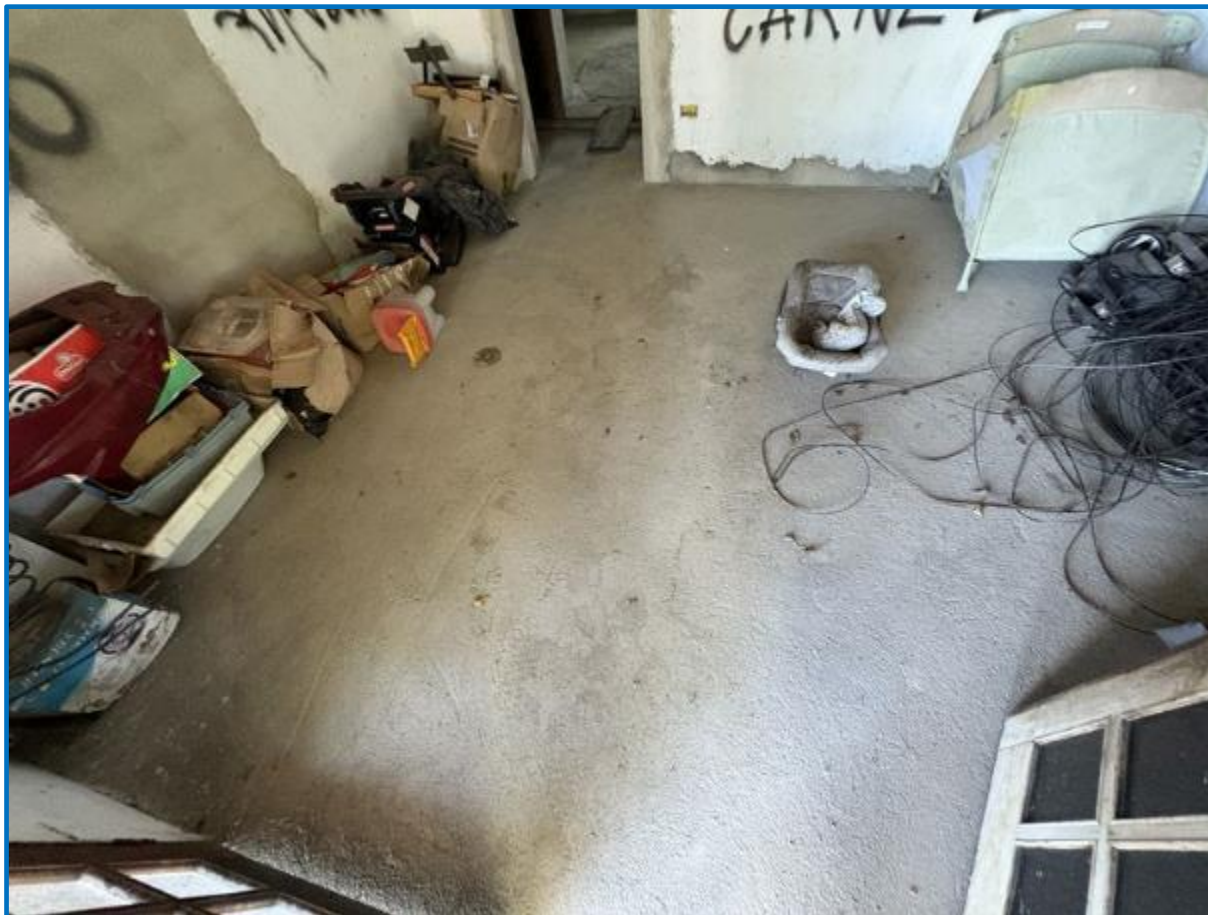
Foto 34 – Detalhe do acabamento do revestimento de teto do ambiente 01, situado no pavimento superior da edificação principal (“Benfeitoria 01”).

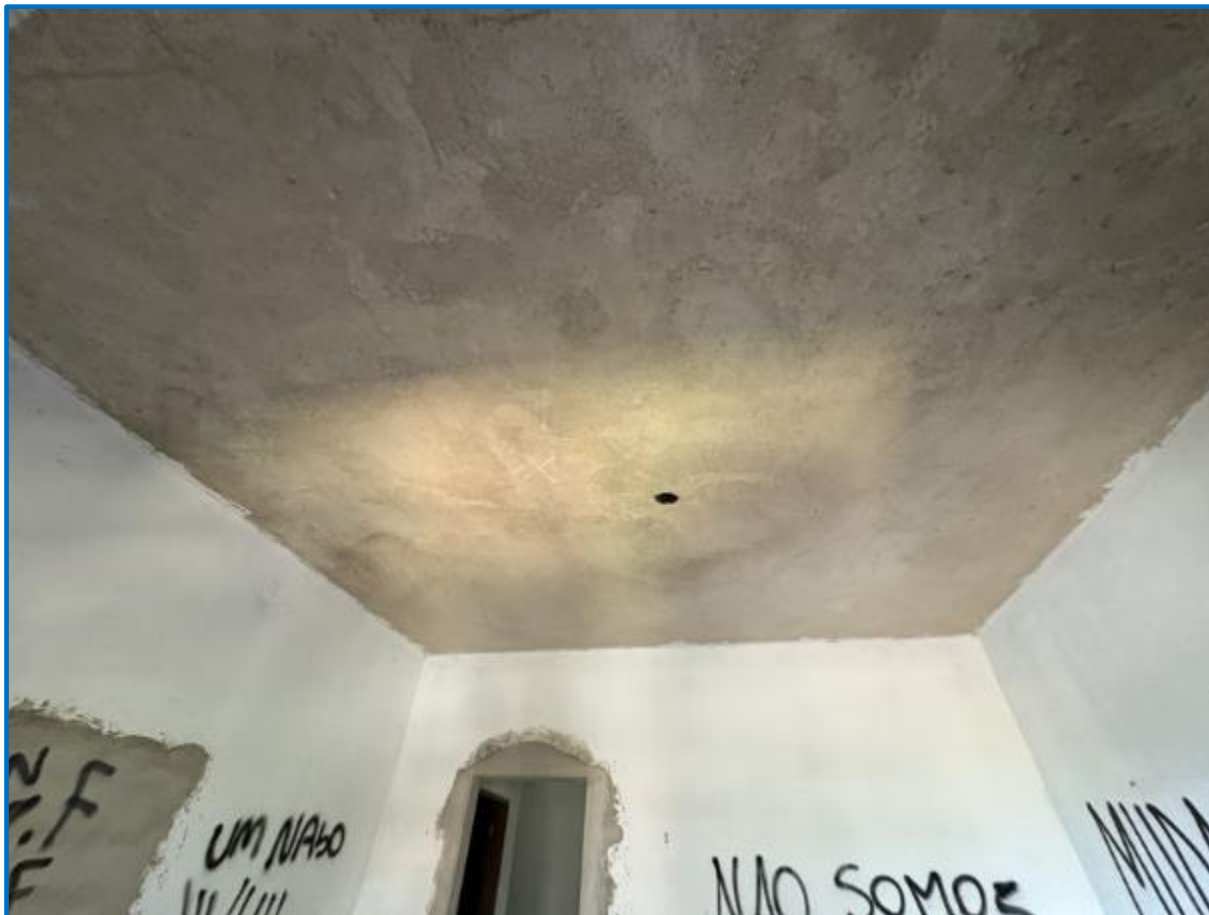
Foto 35 – Vista do interior do ambiente 02, situado no pavimento superior da edificação principal (“Benfeitoria 01”), seus acabamentos e seu estado de conservação.

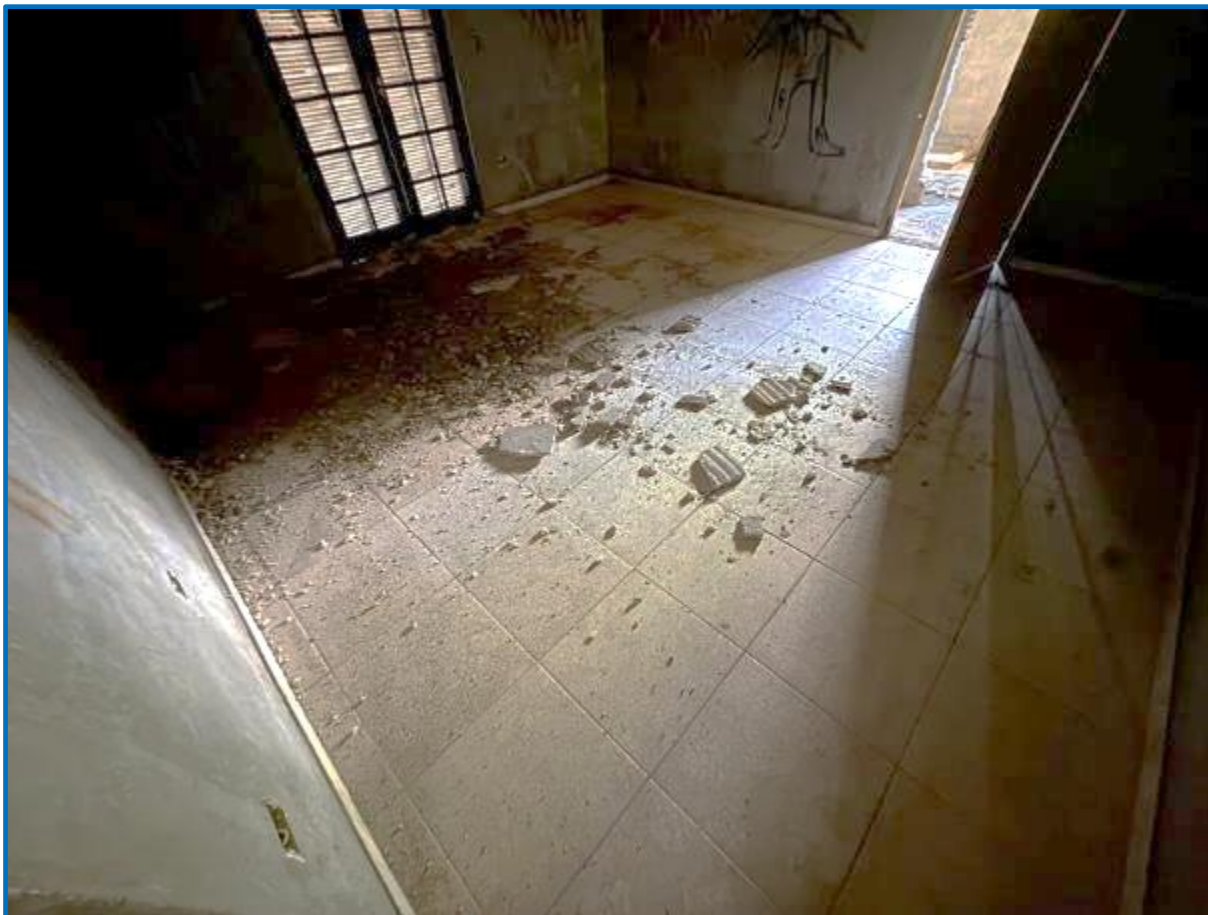
Foto 37 – Detalhe do acabamento do revestimento de teto do ambiente 02, situado no pavimento superior da edificação principal (“Benfeitoria 01”).

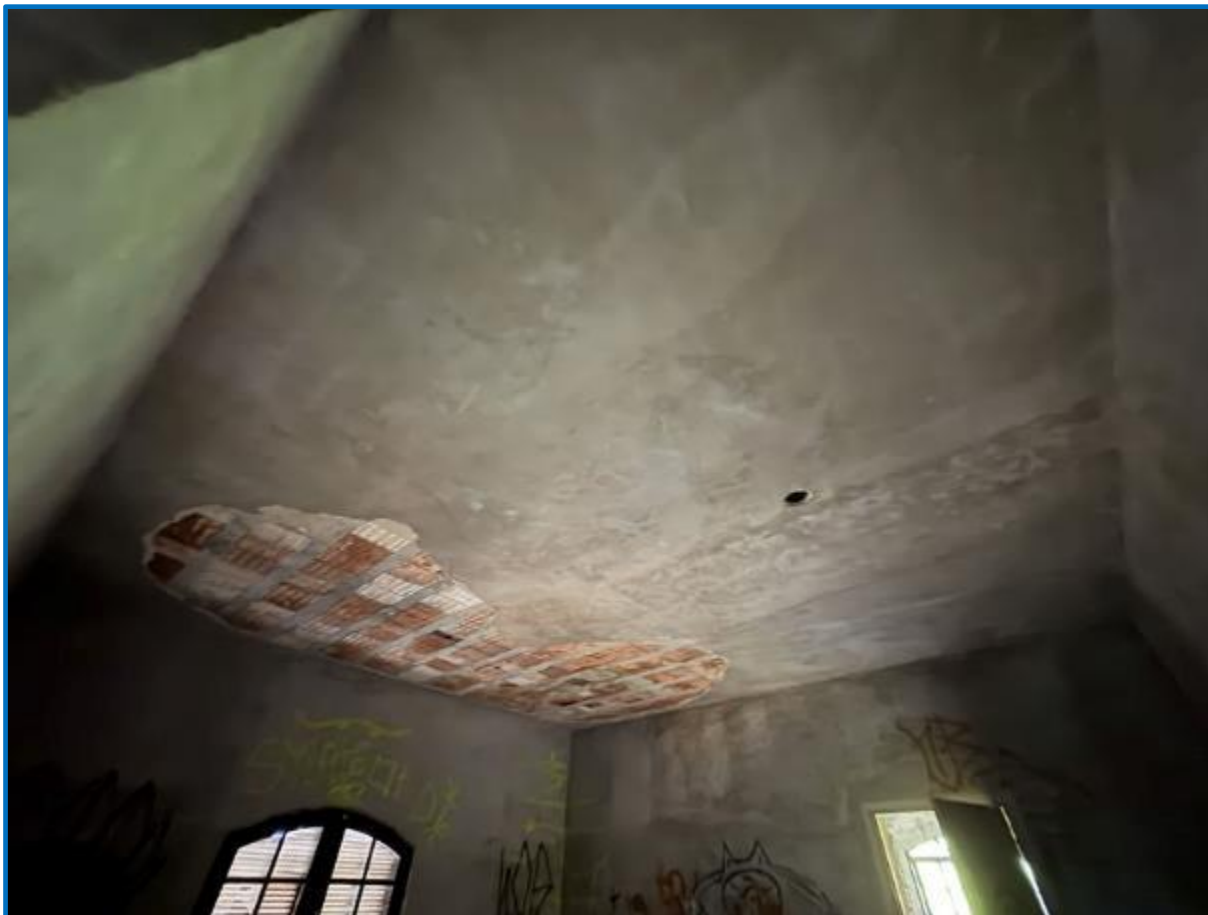
Foto 38 – Vista do interior do ambiente 03, situado no pavimento superior da edificação principal (“Benfeitoria 01”), seus acabamentos e seu estado de conservação.

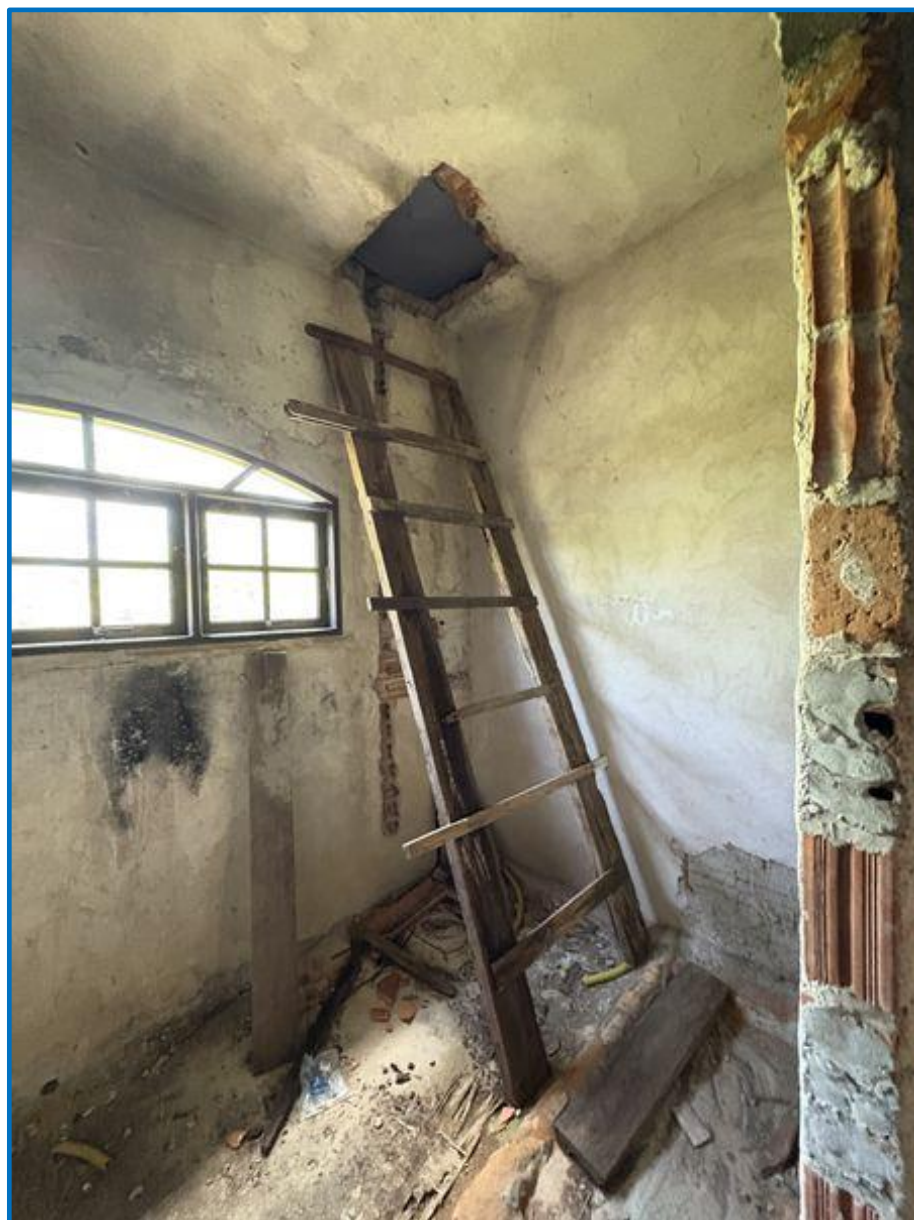
Foto 39 – Vista do interior do ambiente 03, situado no pavimento superior da edificação principal (“Benfeitoria 01”), seus acabamentos e seu estado de conservação.

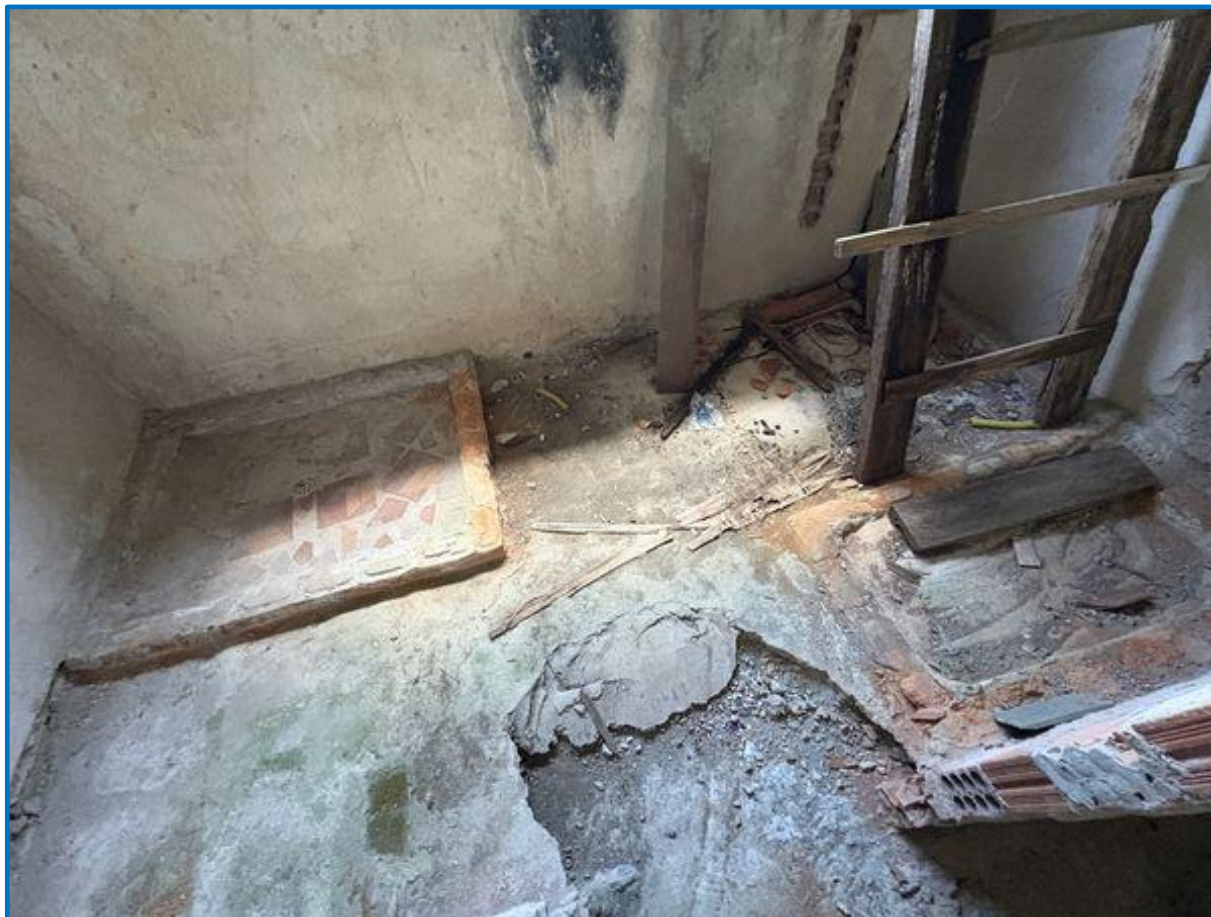
Foto 40 – Detalhe do acabamento do revestimento de piso do ambiente 03, situado no pavimento superior da edificação principal (“Benfeitoria 01”).

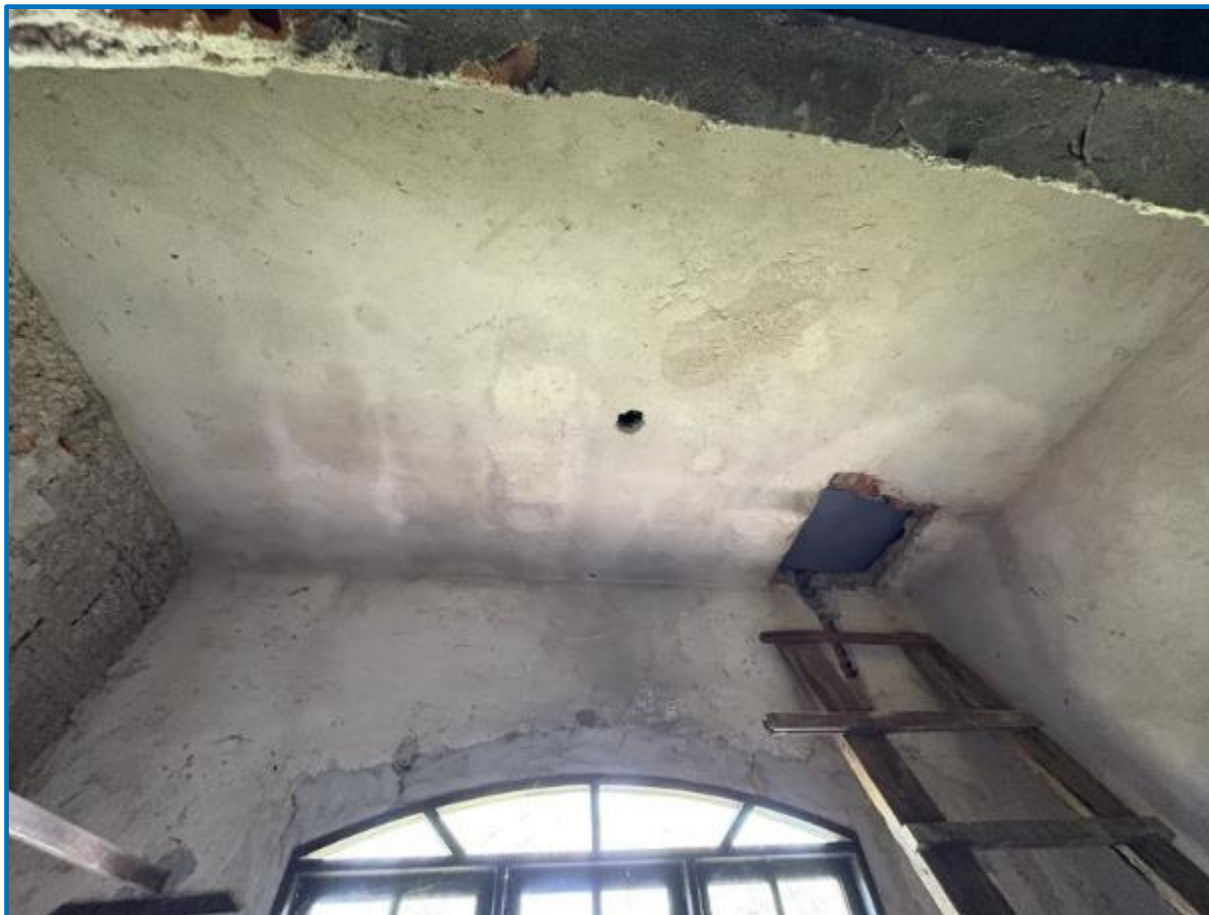
Foto 41 – Detalhe do acabamento do revestimento de teto do ambiente 03, situado no pavimento superior da edificação principal (“Benfeitoria 01”).

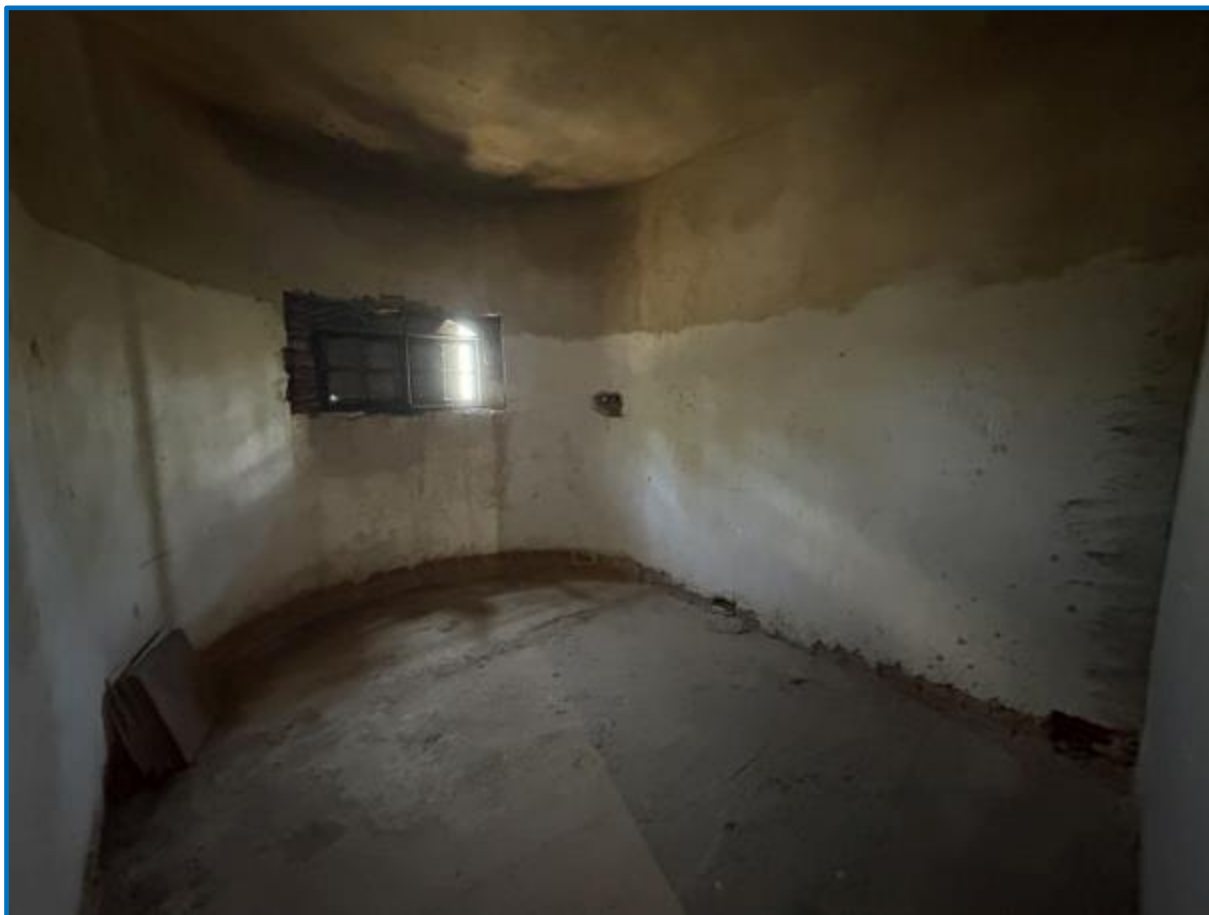
Foto 42 – Vista do interior do ambiente 04, situado no pavimento superior da edificação principal (“Benfeitoria 01”), seus acabamentos e seu estado de conservação.

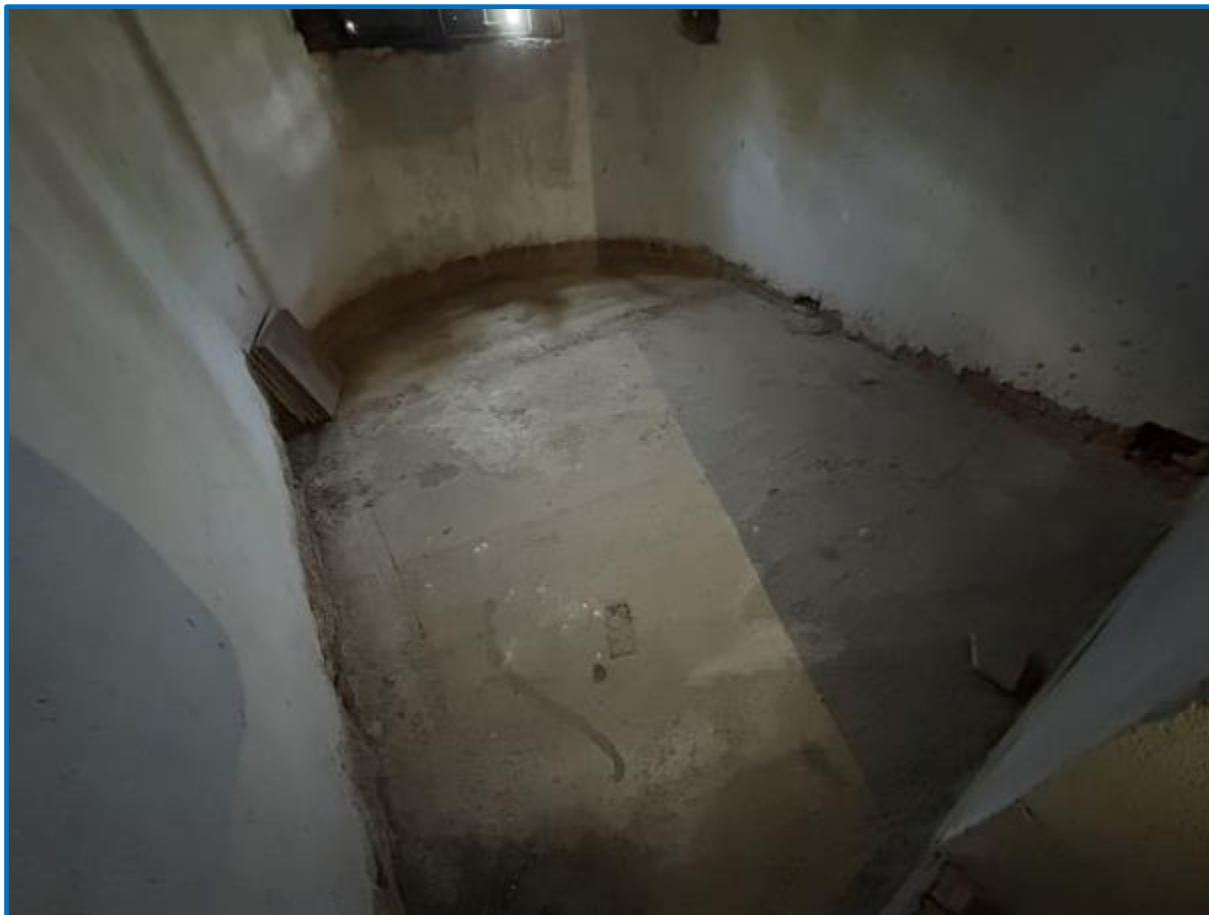
Foto 44 – Detalhe do acabamento do revestimento de teto do ambiente 04, situado no pavimento superior da edificação principal (“Benfeitoria 01”).

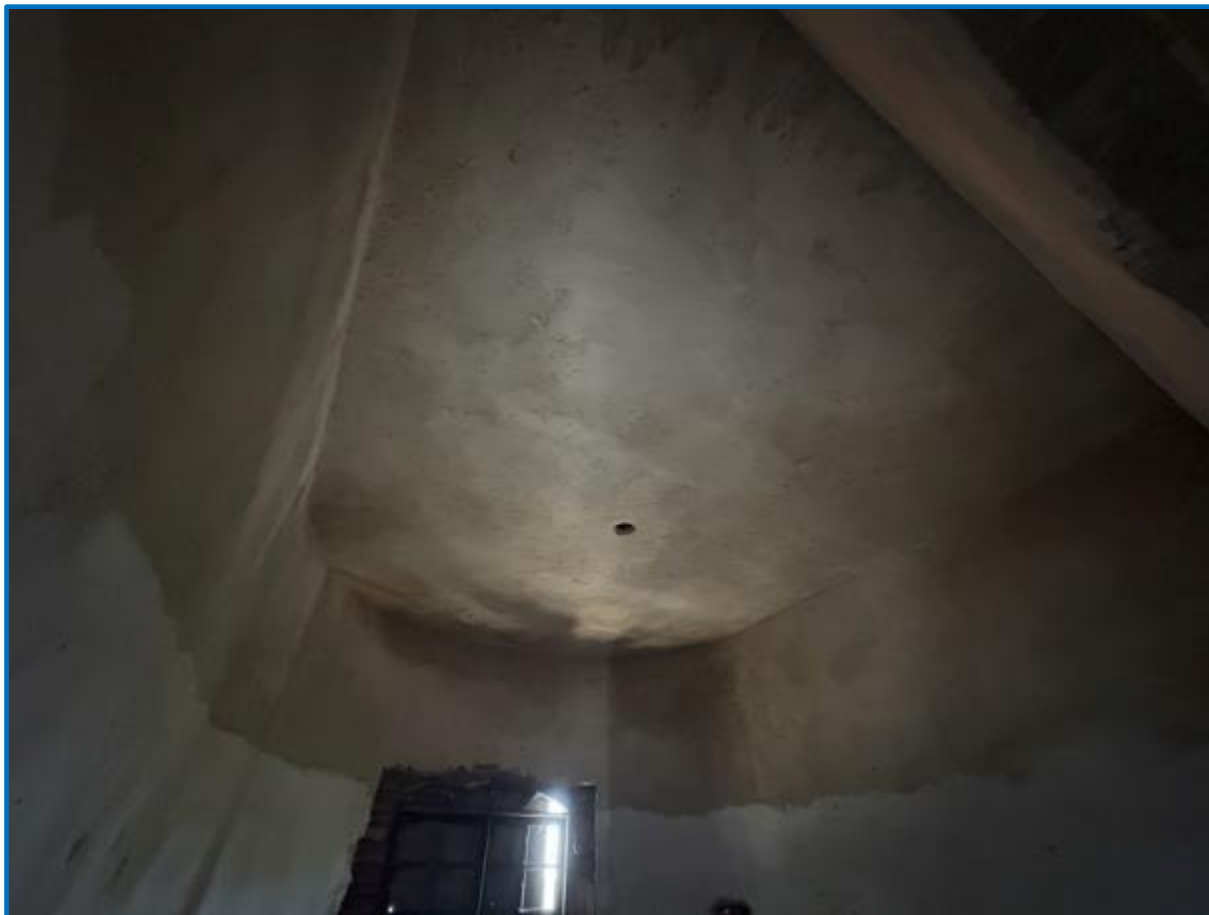
Foto 45 – Vista do interior do ambiente 05, situado no pavimento superior da edificação principal (“Benfeitoria 01”), seus acabamentos e seu estado de conservação.

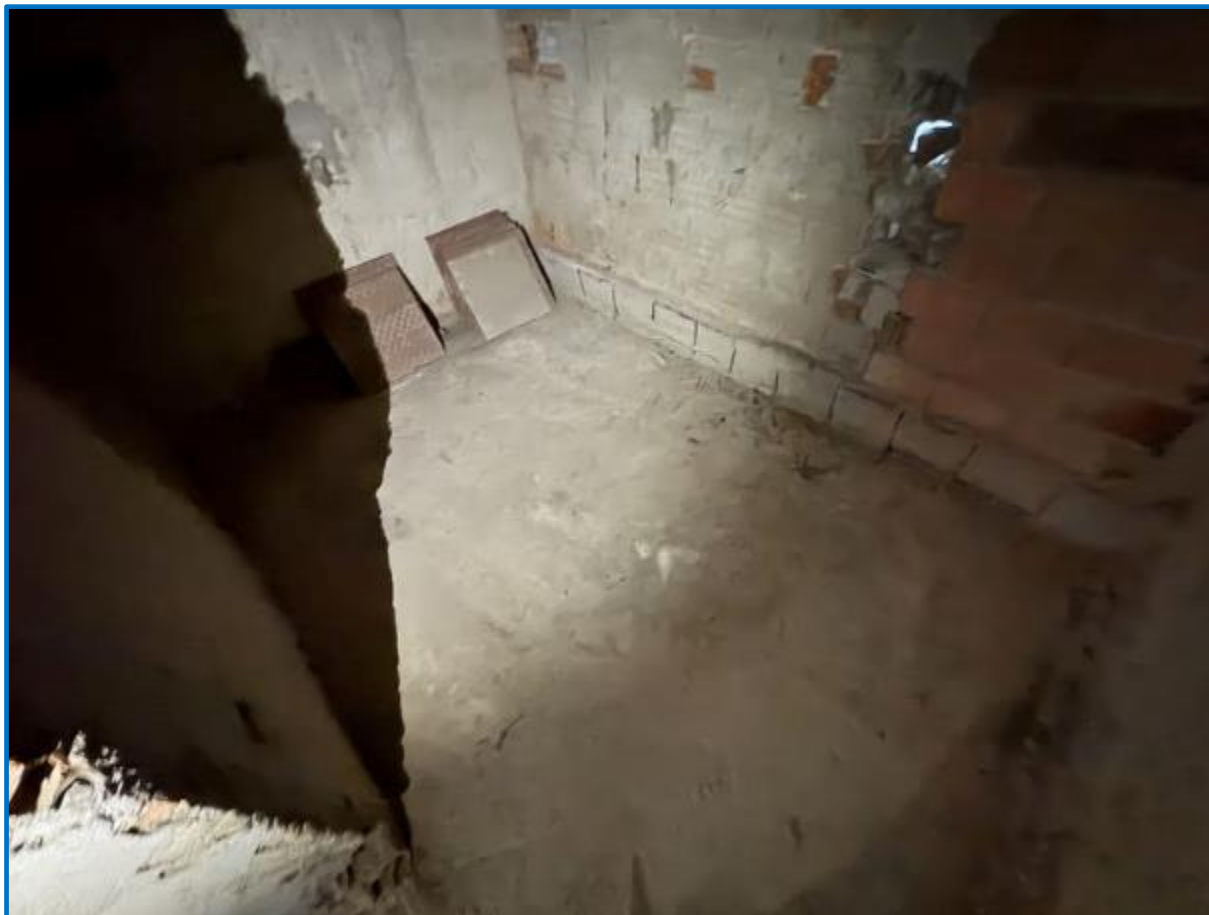
Foto 47 – Detalhe do acabamento do revestimento de teto do ambiente 05, situado no pavimento superior da edificação principal (“Benfeitoria 01”).
