**EXCELENTÍSSIMO SENHOR DOUTOR JUIZ DE DIREITO DA 1ª VARA JUDICIAL
DA COMARCA DE ARUJÁ – SP**

PROCESSO : 0005469-24.2002.8.26.0045
CARTÓRIO : 1º OFÍCIO JUDICIAL
AÇÃO : CUMPRIMENTO DE SENTENÇA - DESPEJO PARA USO PRÓPRIO
REQUERENTE : INÊS RODRIGUES DOS SANTOS
REQUERIDO : JOSÉ EUDÁSIO DE OLIVEIRA

LAUDO DE AVALIAÇÃO

**Rua Francisco Muraca, s/n (“Lote 01”, da “Quadra J”),
Loteamento Vila Pilar – Arujá/SP**

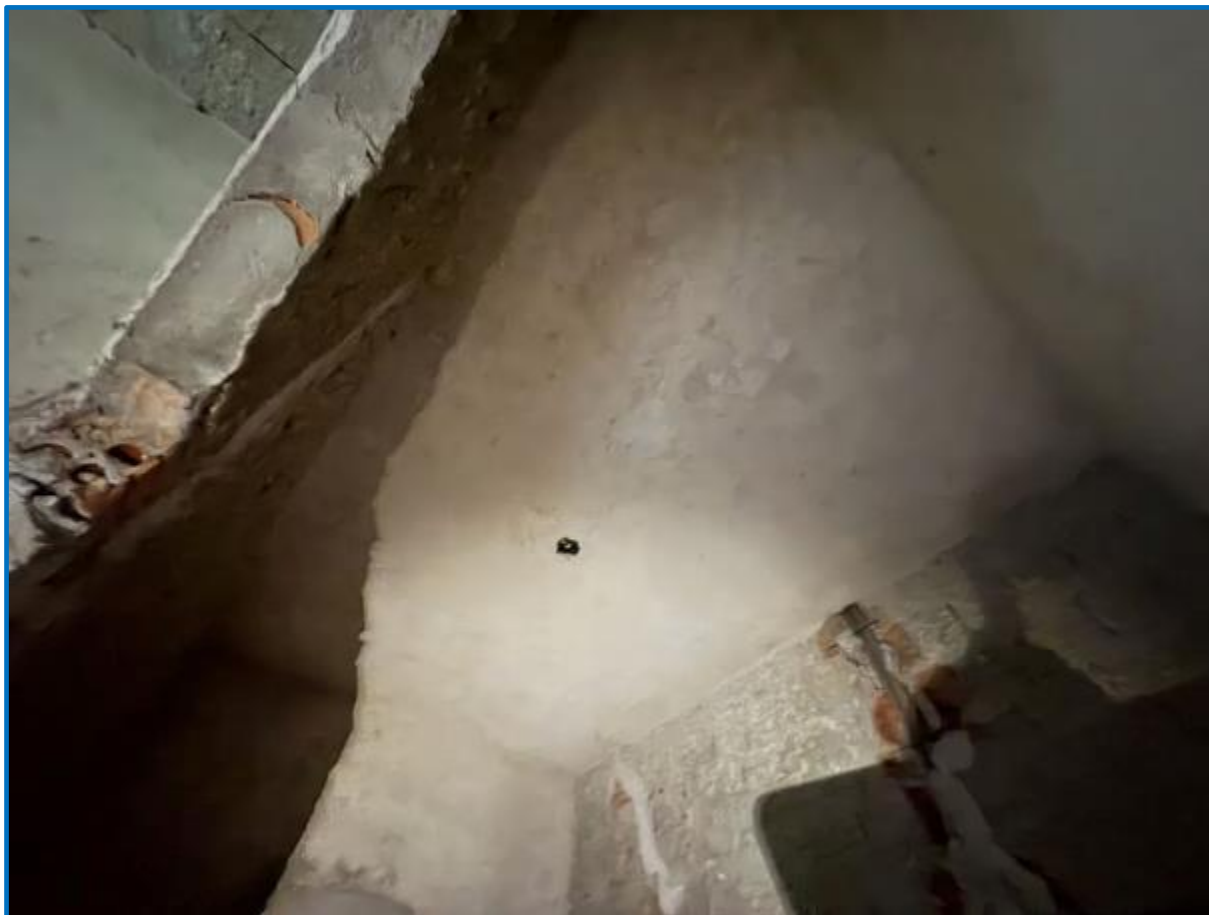
Foto 48 – Vista do hall de circulação do pavimento superior da edificação principal (“Benfeitoria 01”), seus acabamentos e seu estado de conservação. Observa-se que somente parte do ambiente se encontra no interior da projeção do imóvel avaliando.

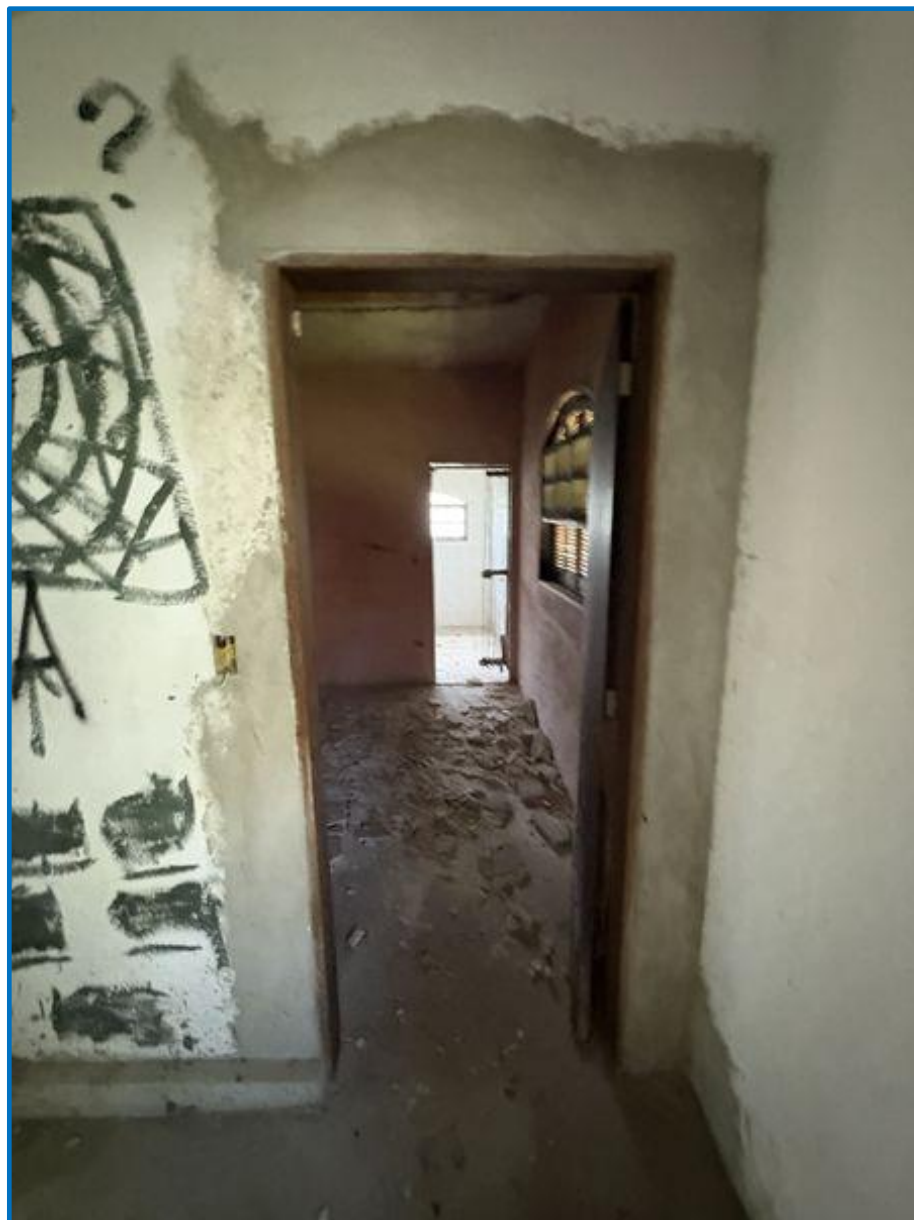
Foto 50 – Vista do interior do ambiente 06, situado no pavimento superior da edificação principal (“Benfeitoria 01”), seus acabamentos e seu estado de conservação.

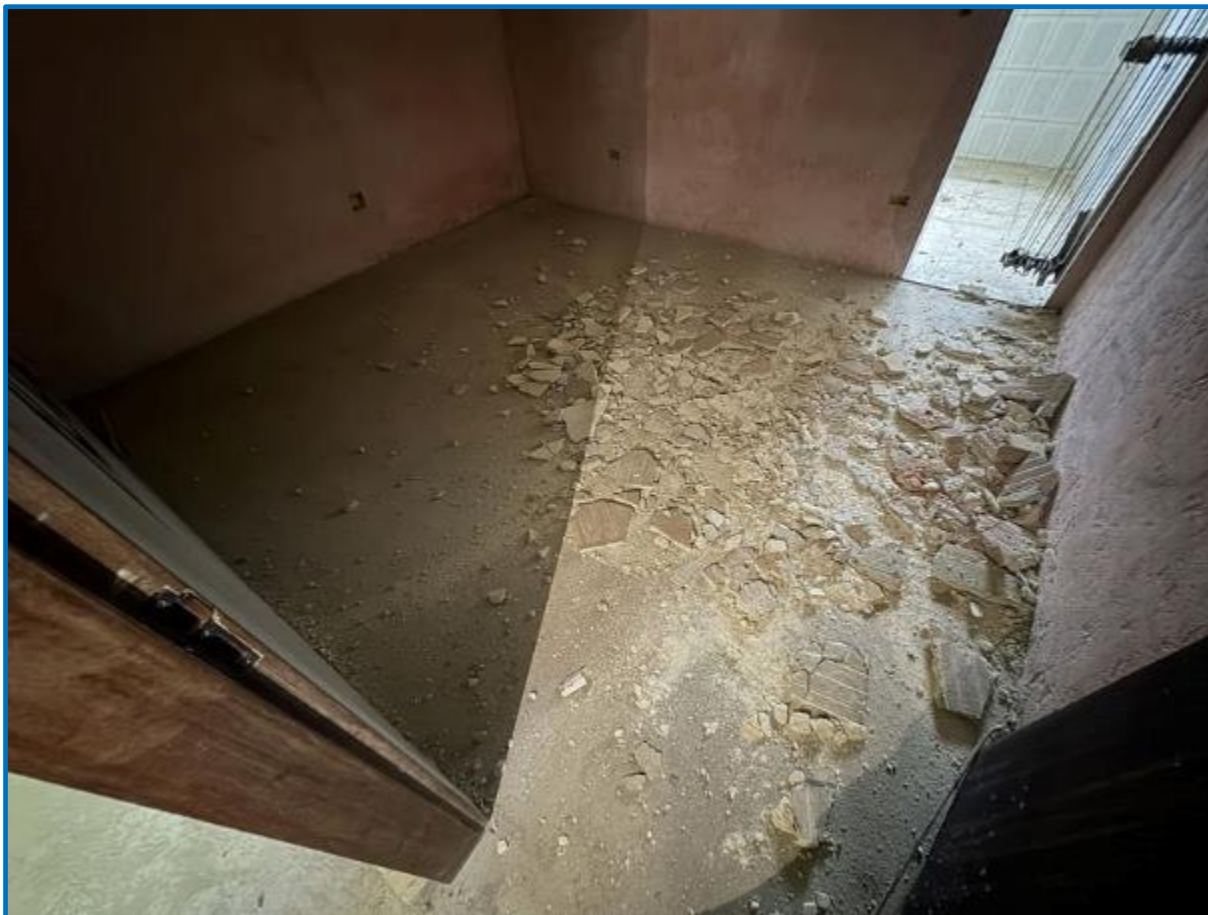
Foto 52 – Detalhe do acabamento do revestimento de teto do ambiente 06, situado no pavimento superior da edificação principal (“Benfeitoria 01”).

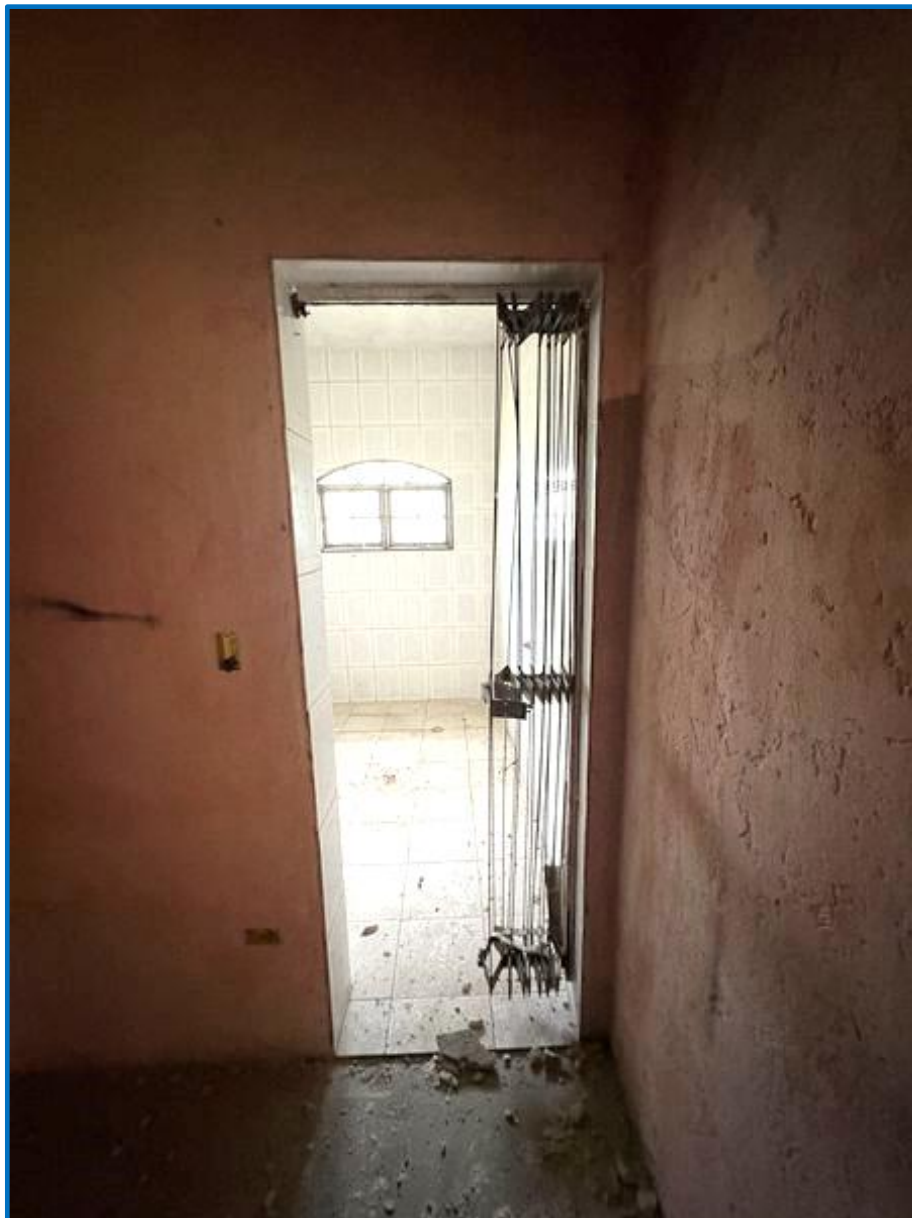
Foto 54 – Vista do interior do ambiente 07, situado no pavimento superior da edificação principal (“Benfeitoria 01”), seus acabamentos e seu estado de conservação.

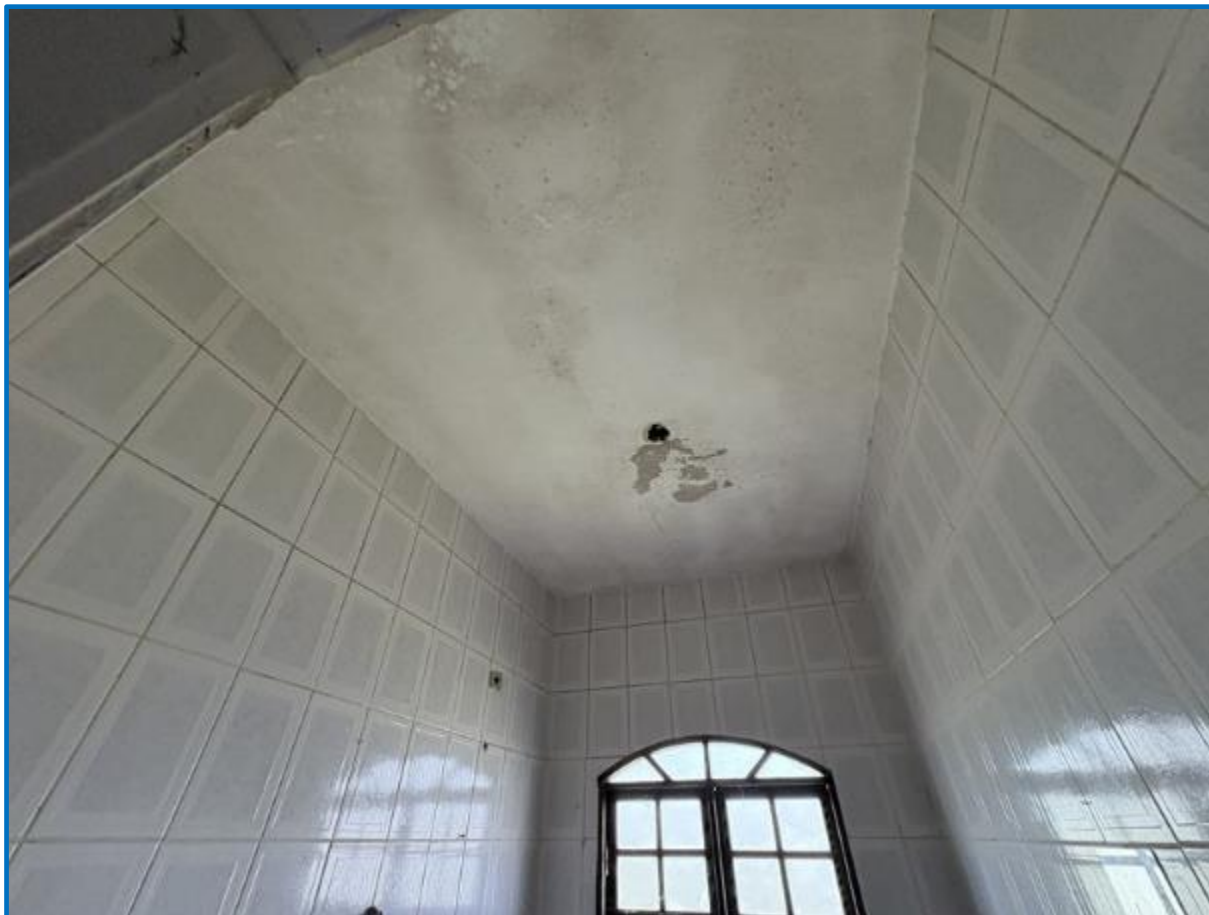
Foto 57 – Vista do interior do banheiro, situado no pavimento térreo da edificação principal (“Benfeitoria 01”), seus acabamentos e seu estado de conservação.

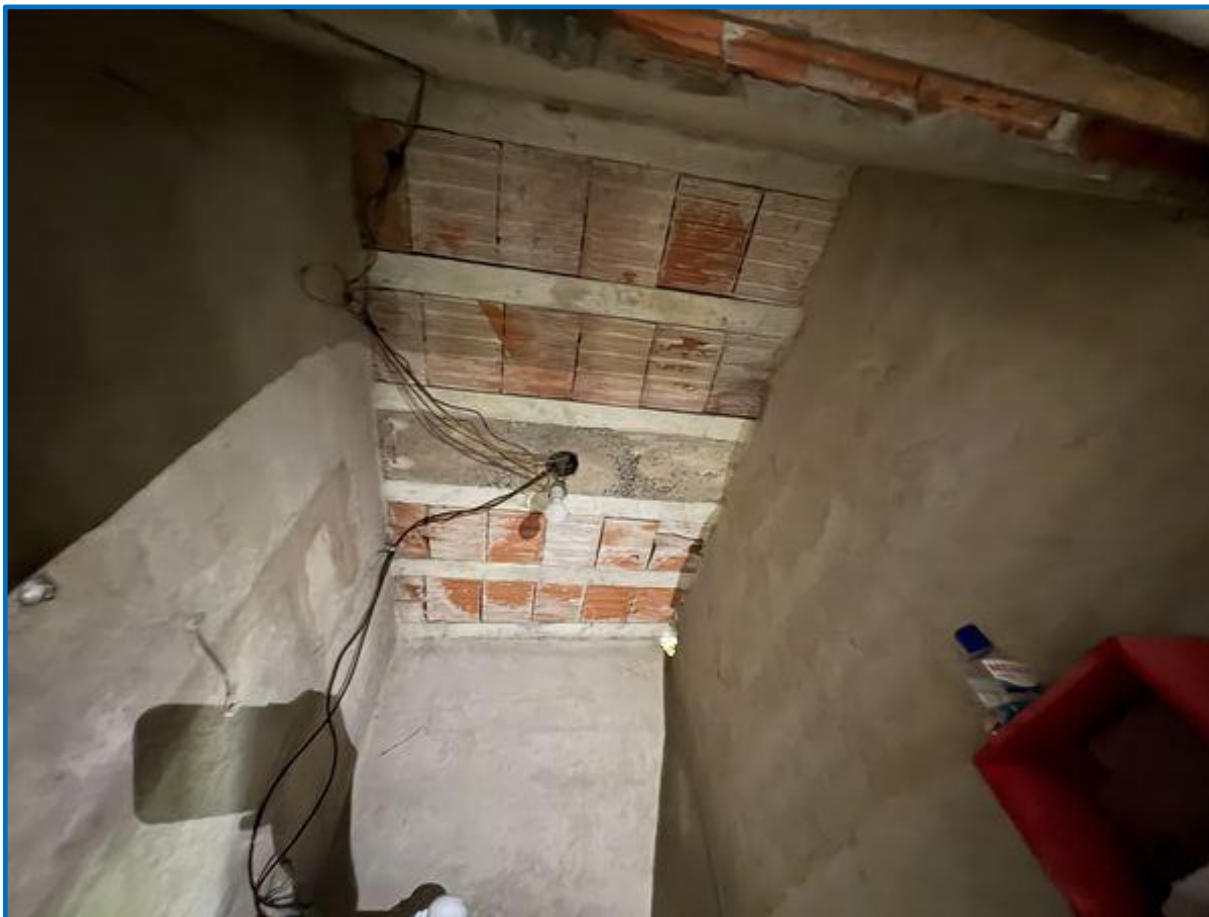
Foto 60 – Vista do interior do depósito, situado no pavimento térreo da edificação principal (“Benfeitoria 01”), seus acabamentos e seu estado de conservação.

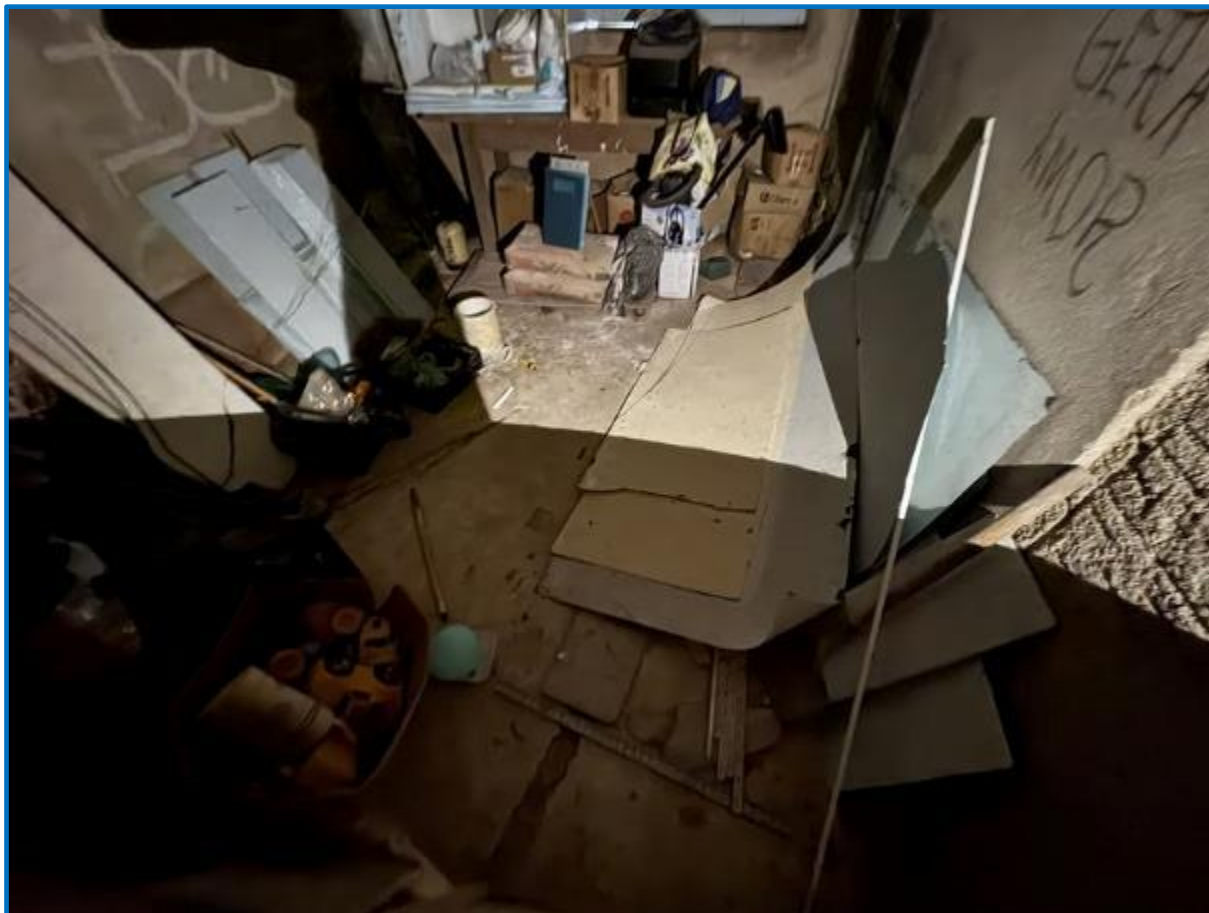
Foto 62 – Detalhe do acabamento do revestimento de teto do depósito do pavimento térreo da edificação principal (“Benfeitoria 01”).

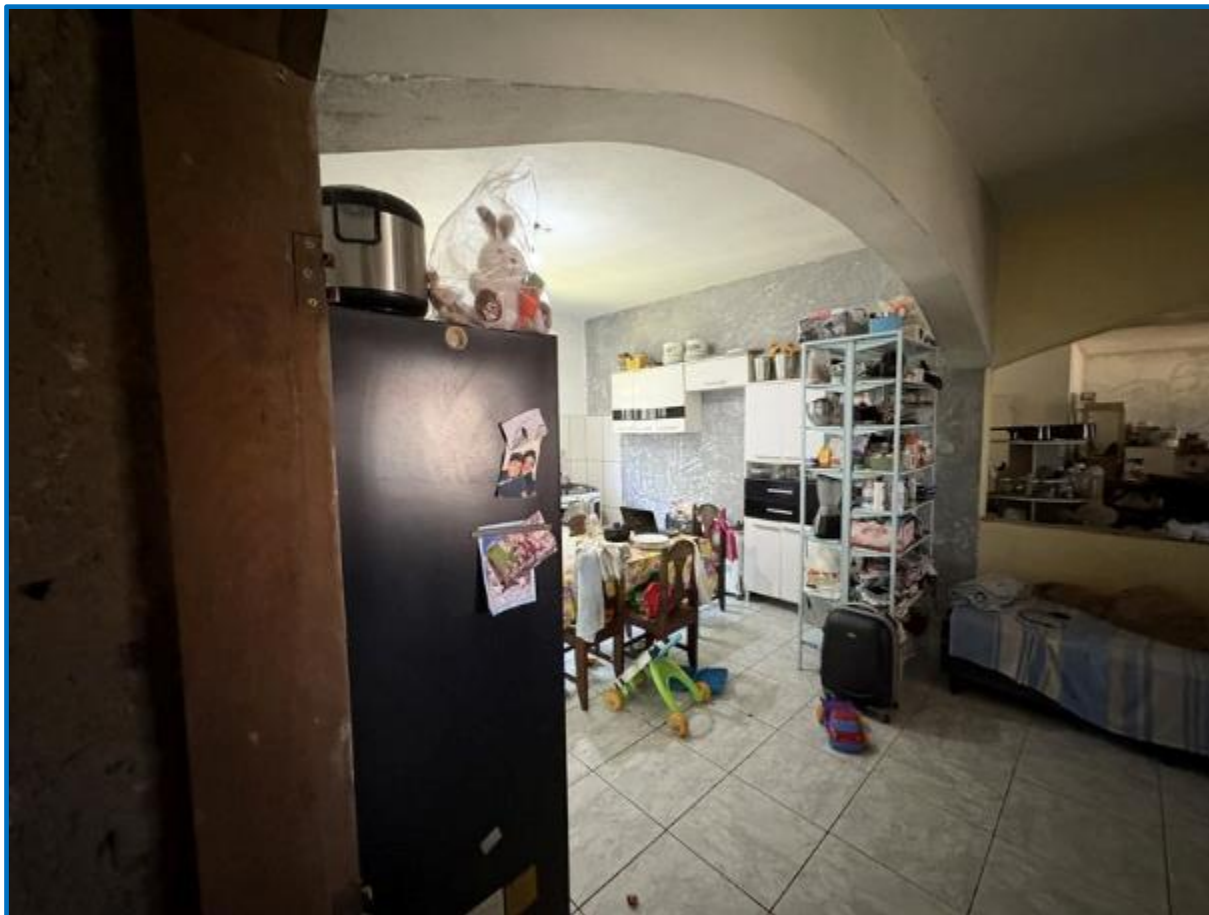
Foto 64 – Vista do interior da cozinha, situada no pavimento térreo da edificação principal (“Benfeitoria 01”), seus acabamentos e seu estado de conservação.

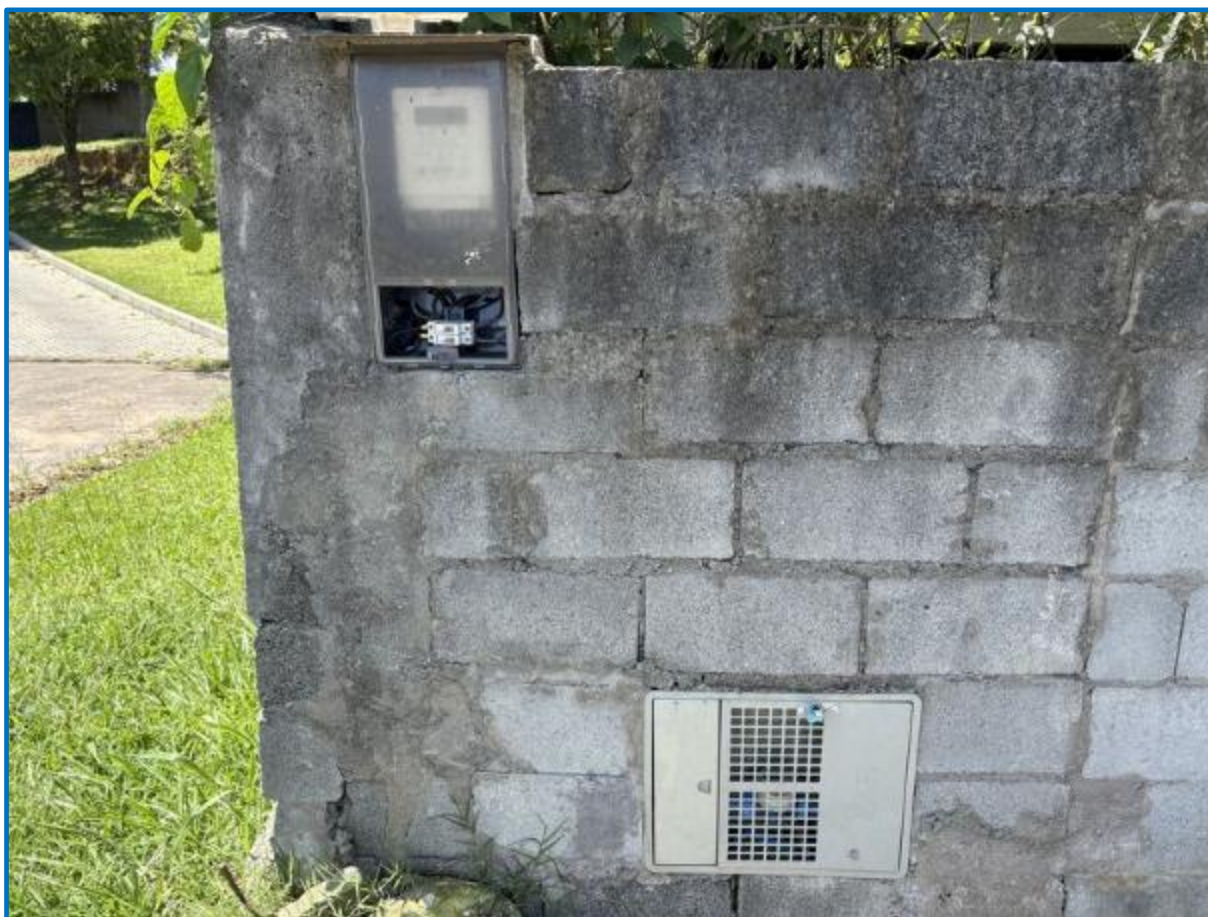
Foto 65 – Vista do abrigo do hidrômetro e do medidor de energia elétrica do imóvel atualmente ocupado pelos familiares do Réu. Referidos abrigos estão situados no lado esquerdo do muro de fechamento frontal do lote 01.

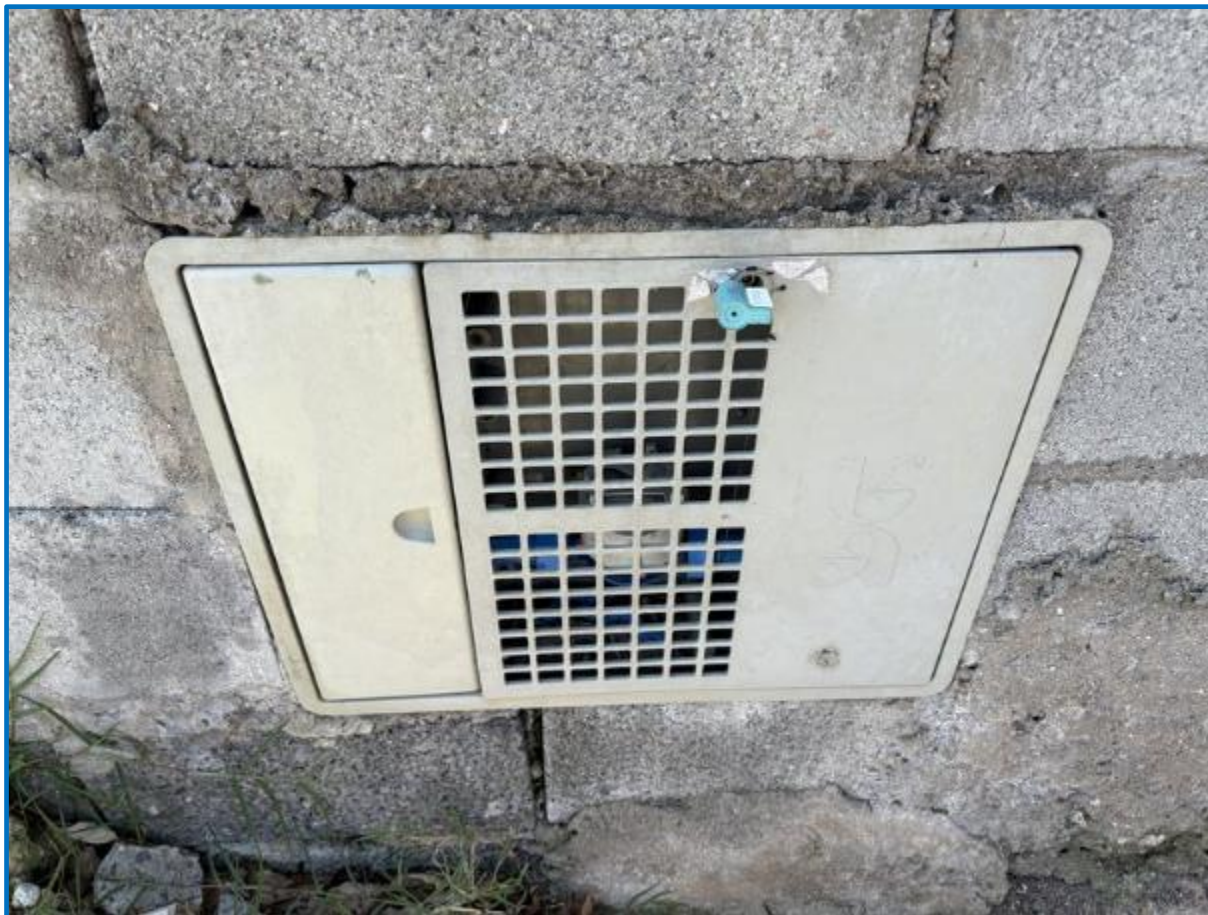
Foto 67 – Detalhe do abrigo do medidor de energia elétrica do imóvel atualmente ocupado pelos familiares do Réu.

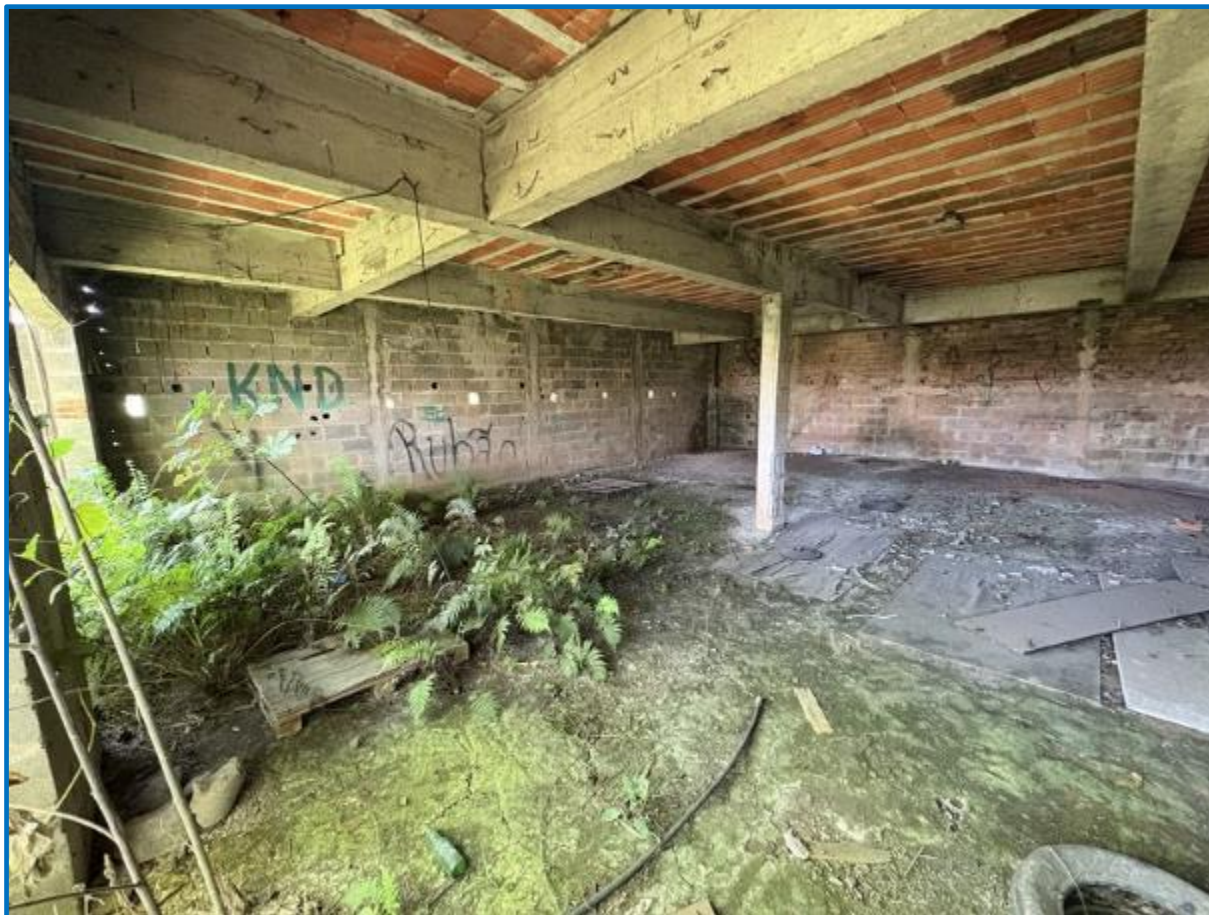
Foto 70 – Vista do interior da garagem (“Benfeitoria 03”), seus acabamentos e seu estado de conservação.

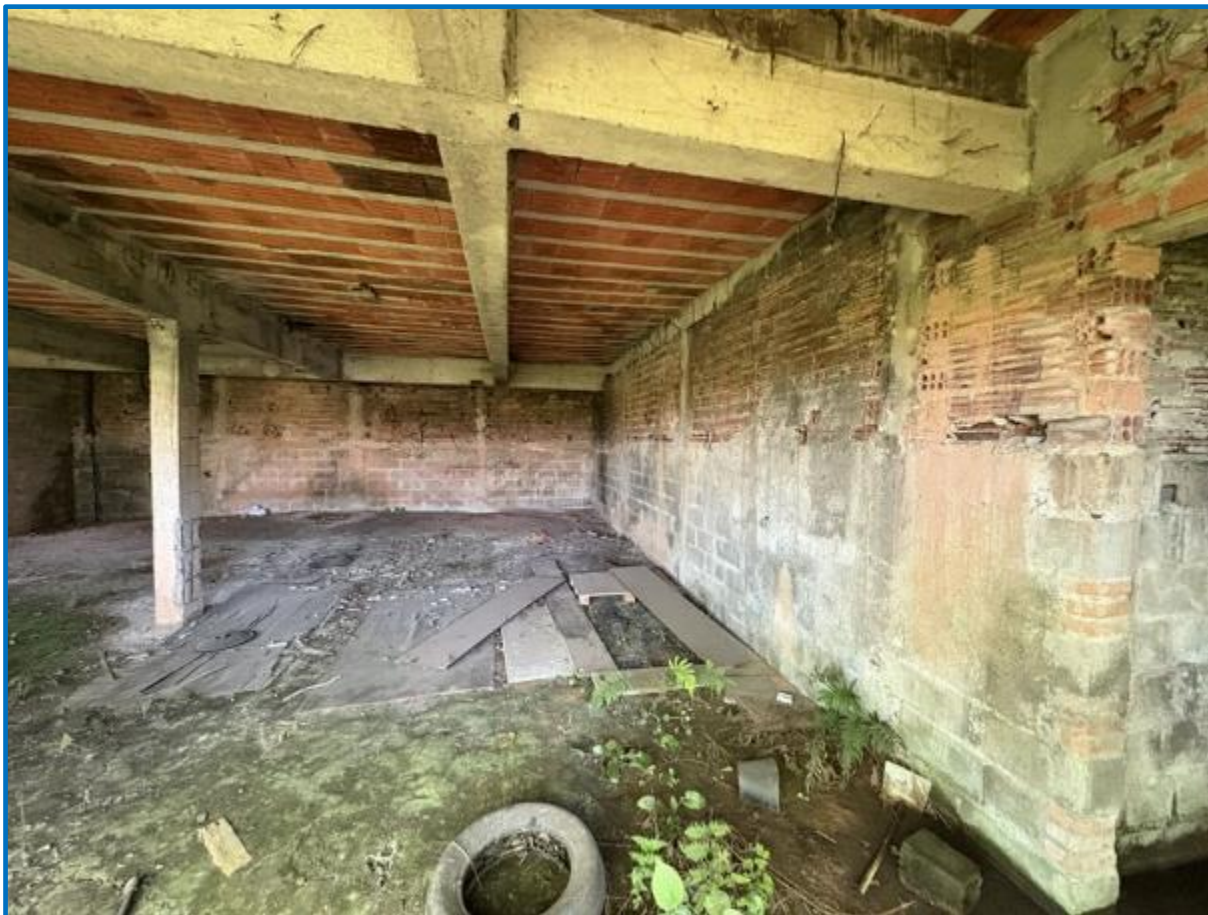
Foto 71 – Detalhe do estado de conservação das estruturas da garagem, situada no nível abaixo da varanda coberta.

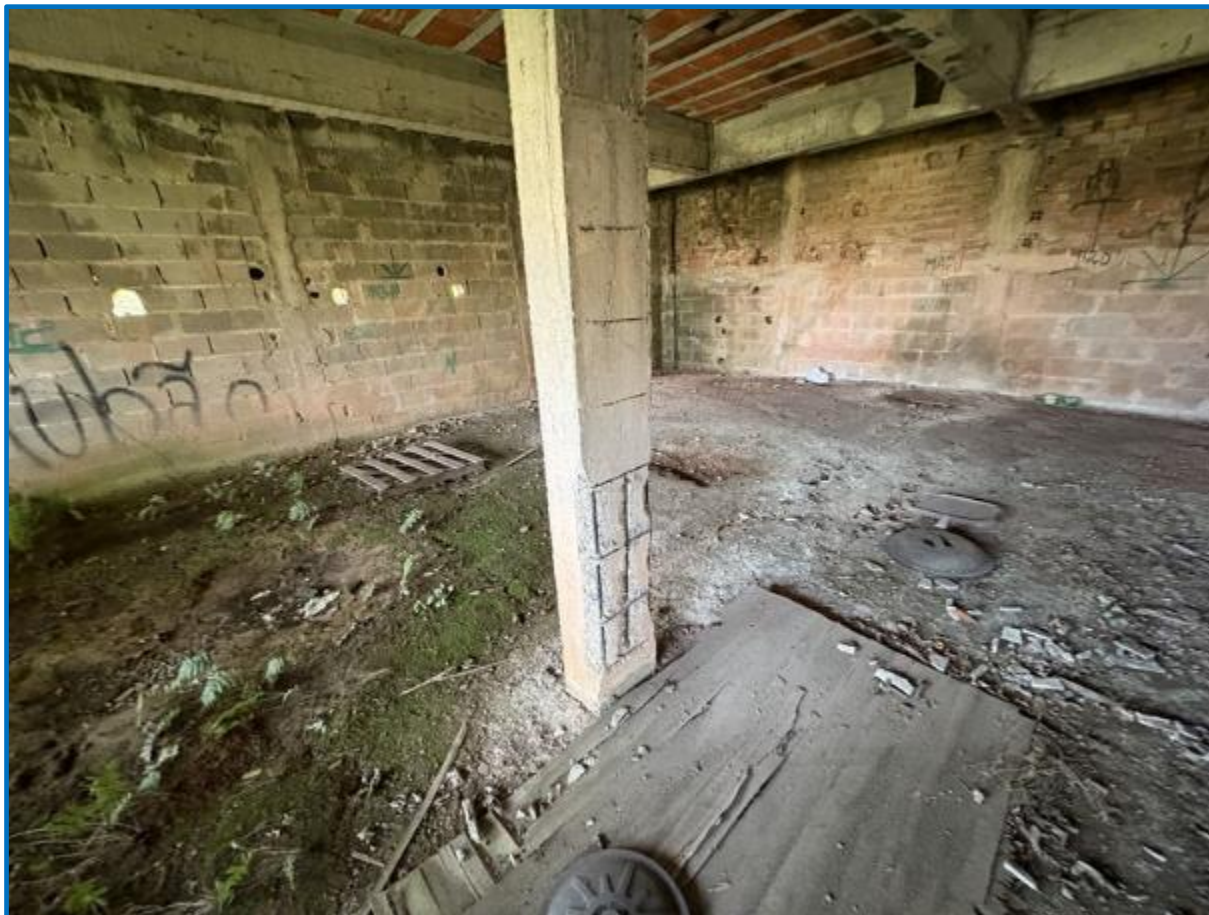
Foto 72 – Detalhe do estado de conservação das estruturas da garagem, situada no nível abaixo da varanda coberta.

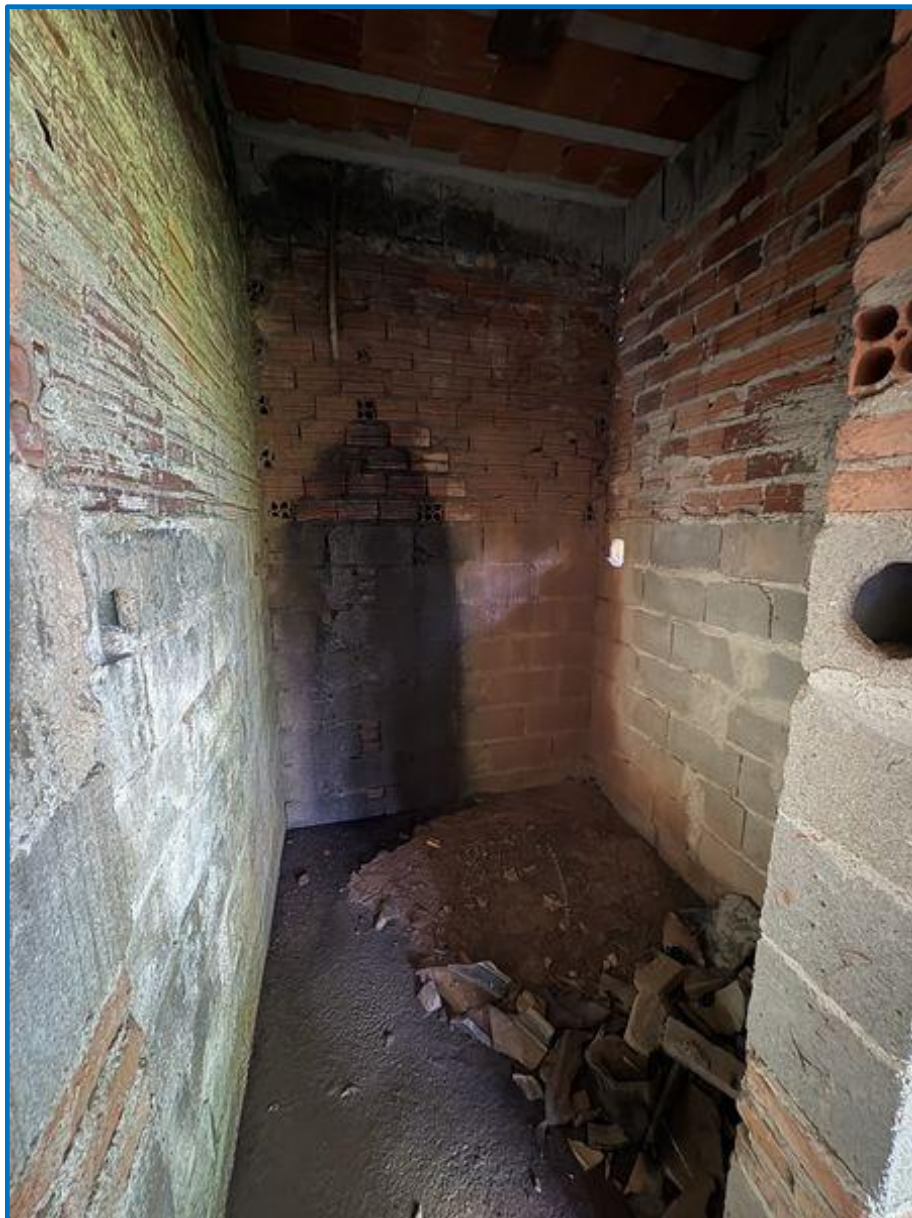
Foto 75 – Detalhe do acabamento do revestimento de piso do depósito da garagem (“Benfeitoria 03”).

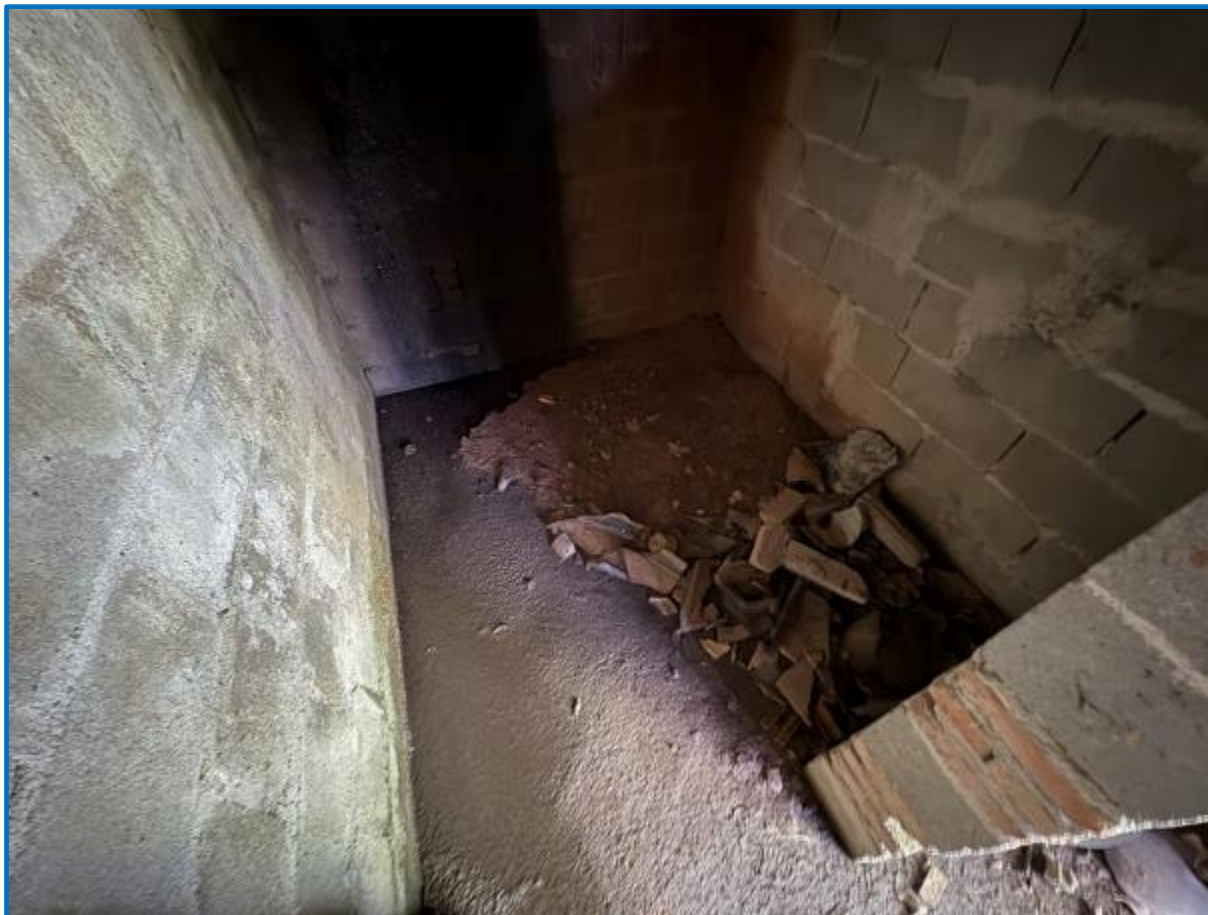
Foto 76 – Detalhe do acabamento do revestimento de teto do depósito da garagem (“Benfeitoria 03”).

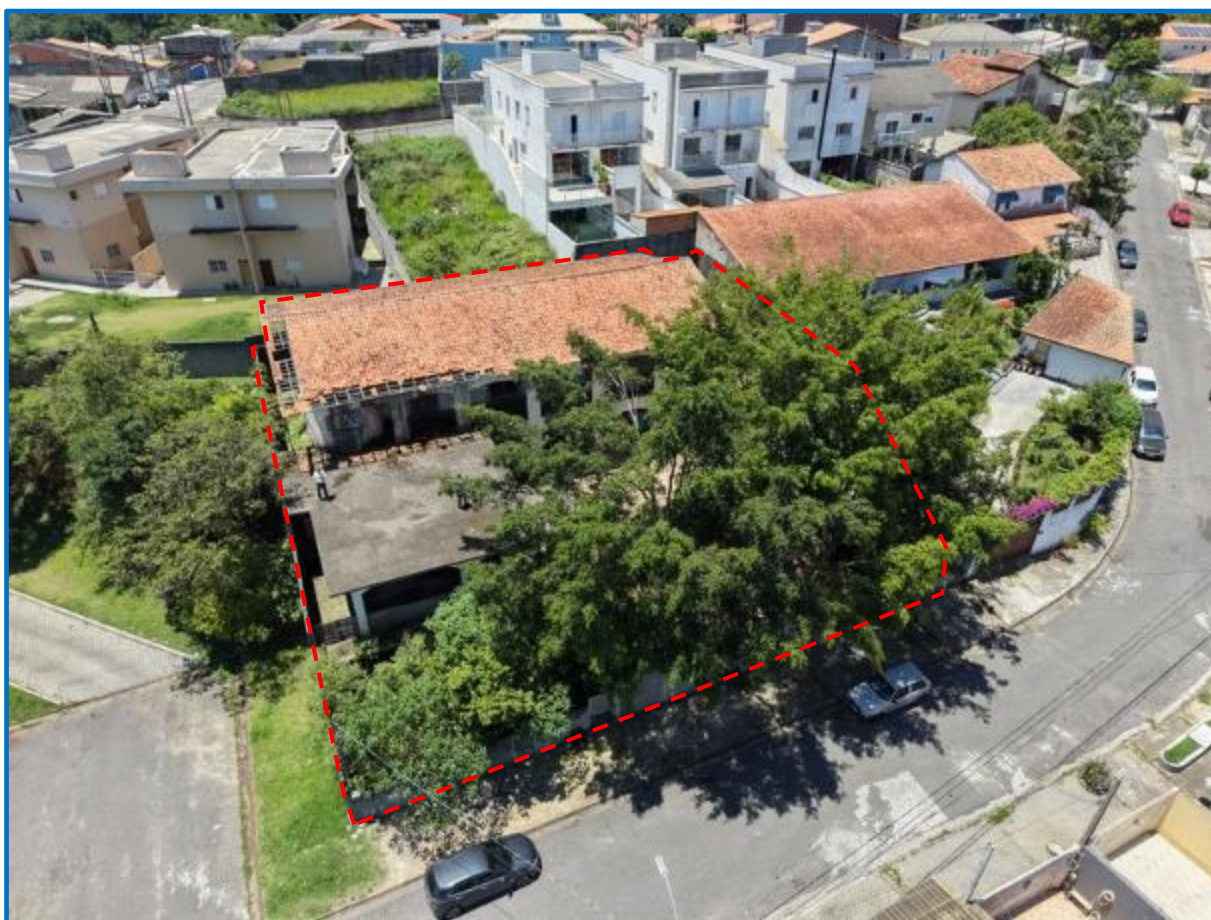
Foto 79 – Fotografia aérea de drone do imóvel atualmente ocupado pelos familiares do Réu, identificado como sendo os lotes 01, 02 e 03, da Quadra “J”, do Loteamento Vila Pillar. O contorno aproximado desse imóvel se encontra identificado pela linha vermelha.

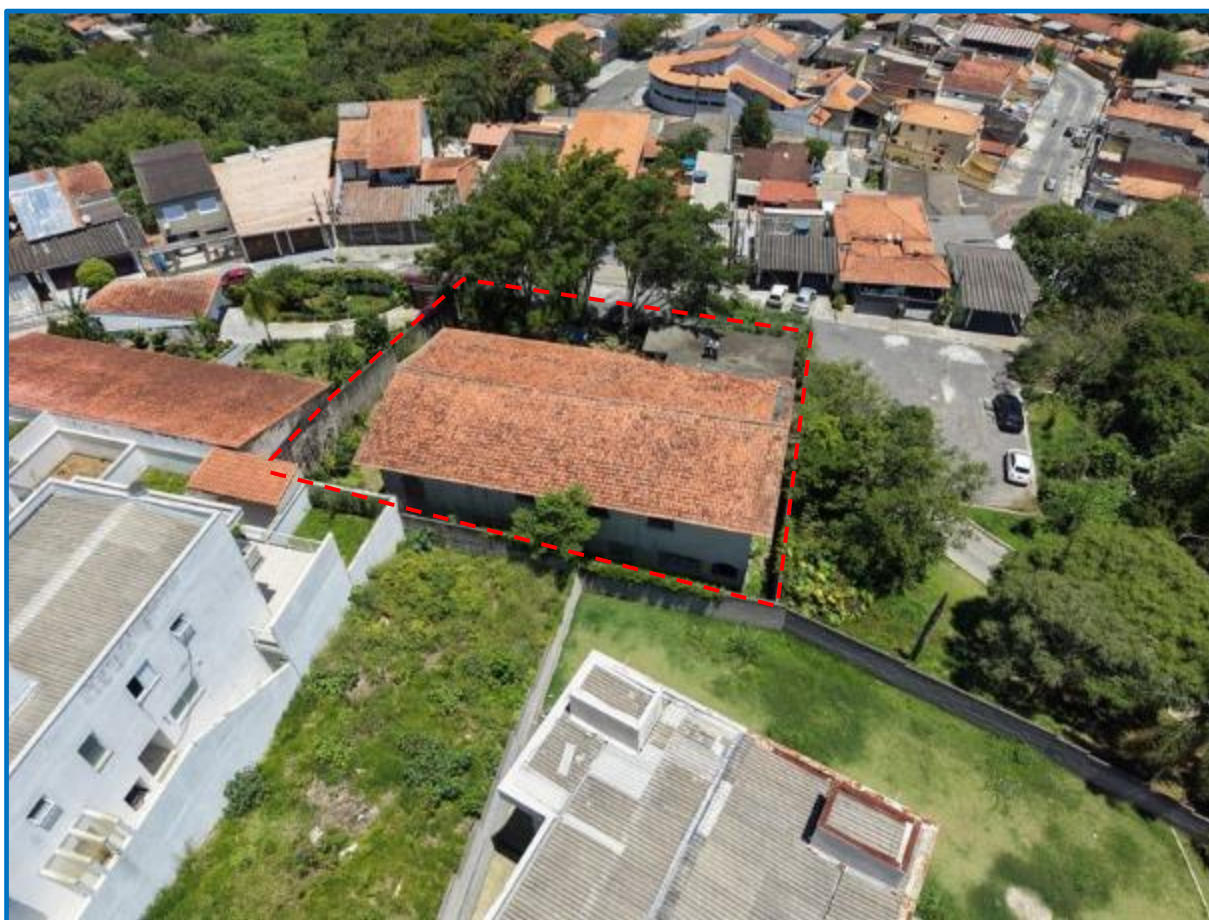
Foto 80 – Fotografia aérea de drone do imóvel atualmente ocupado pelos familiares do Réu, identificado como sendo os lotes 01, 02 e 03, da Quadra “J”, do Loteamento Vila Pillar. Ademais, o contorno aproximado do imóvel objeto da avaliação judicial (lote 01), encontra-se identificado pela linha vermelha.

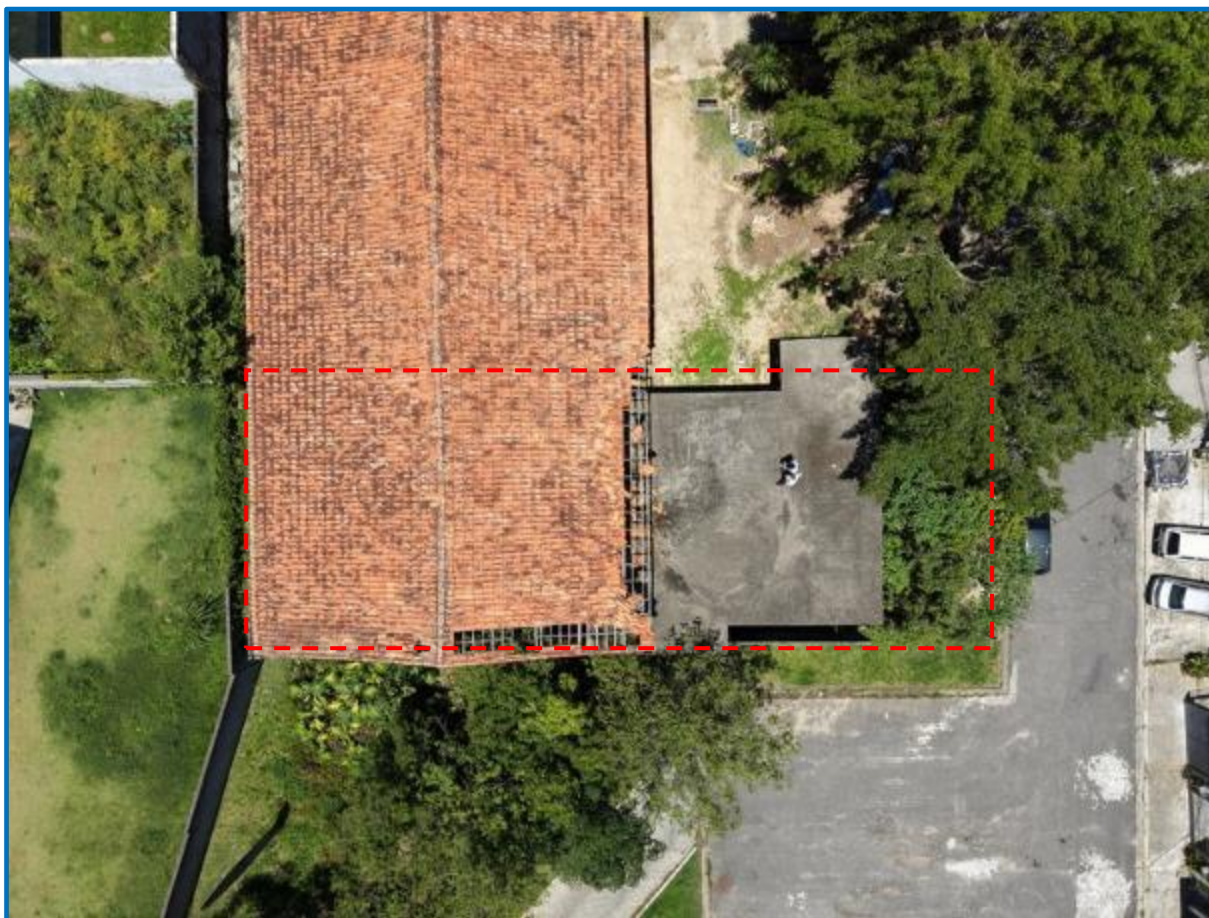
Foto 81 – Fotografia aérea de drone do imóvel atualmente ocupado pelos familiares do Réu, identificado como sendo os lotes 01, 02 e 03, da Quadra “J”, do Loteamento Vila Pillar. Ademais, o contorno aproximado do imóvel objeto da avaliação judicial (Lote 01) está identificado pela linha vermelha.

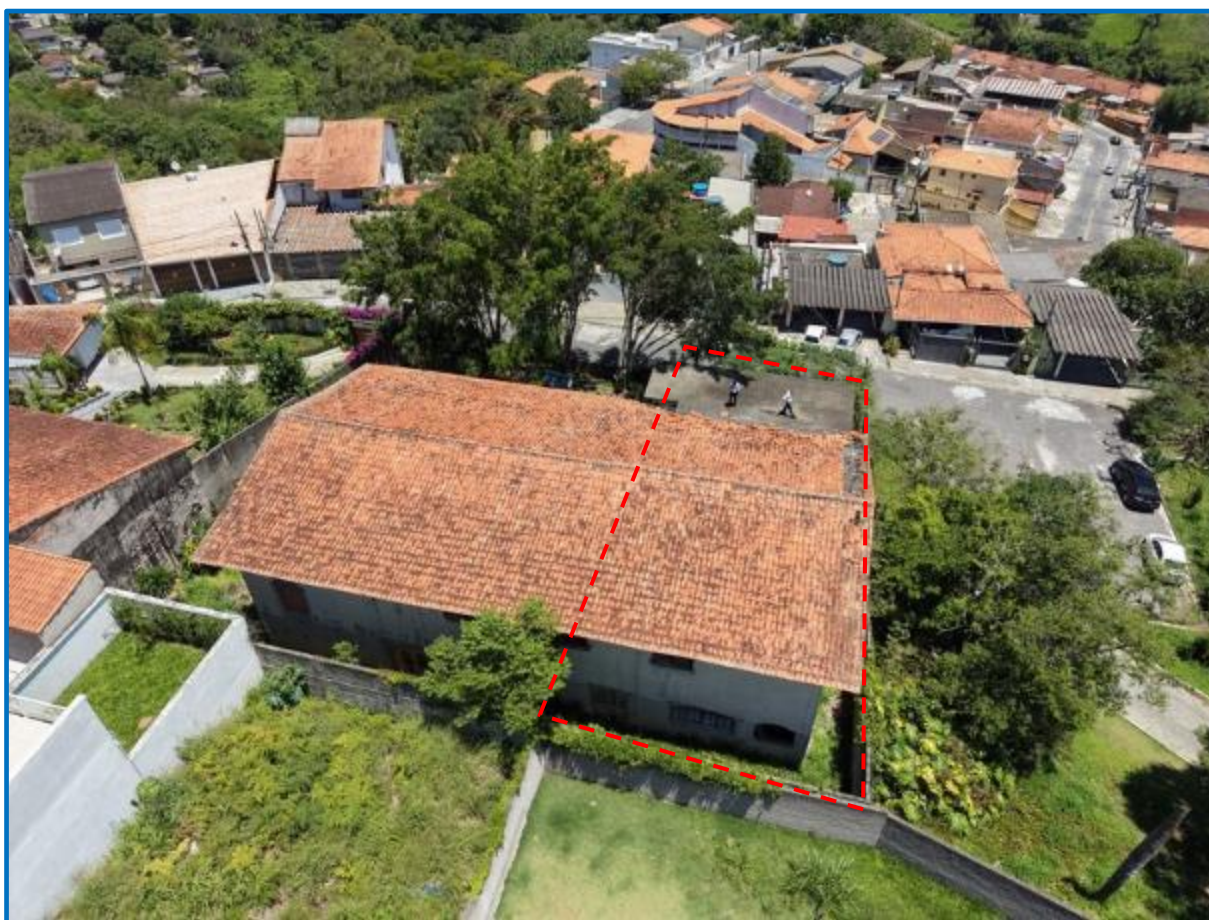
Foto 82 – Fotografia aérea de drone do imóvel atualmente ocupado pelos familiares do Réu, identificado como sendo os lotes 01, 02 e 03, da Quadra “J”, do Loteamento Vila Pillar. Ademais, o contorno aproximado do imóvel objeto da avaliação judicial (Lote 01) está identificado pela linha vermelha.
